贵港市两桥棚户区改造

同济大桥北岸安置住房建设项目

水土保持监测季度报告表

(2021年第一季度)

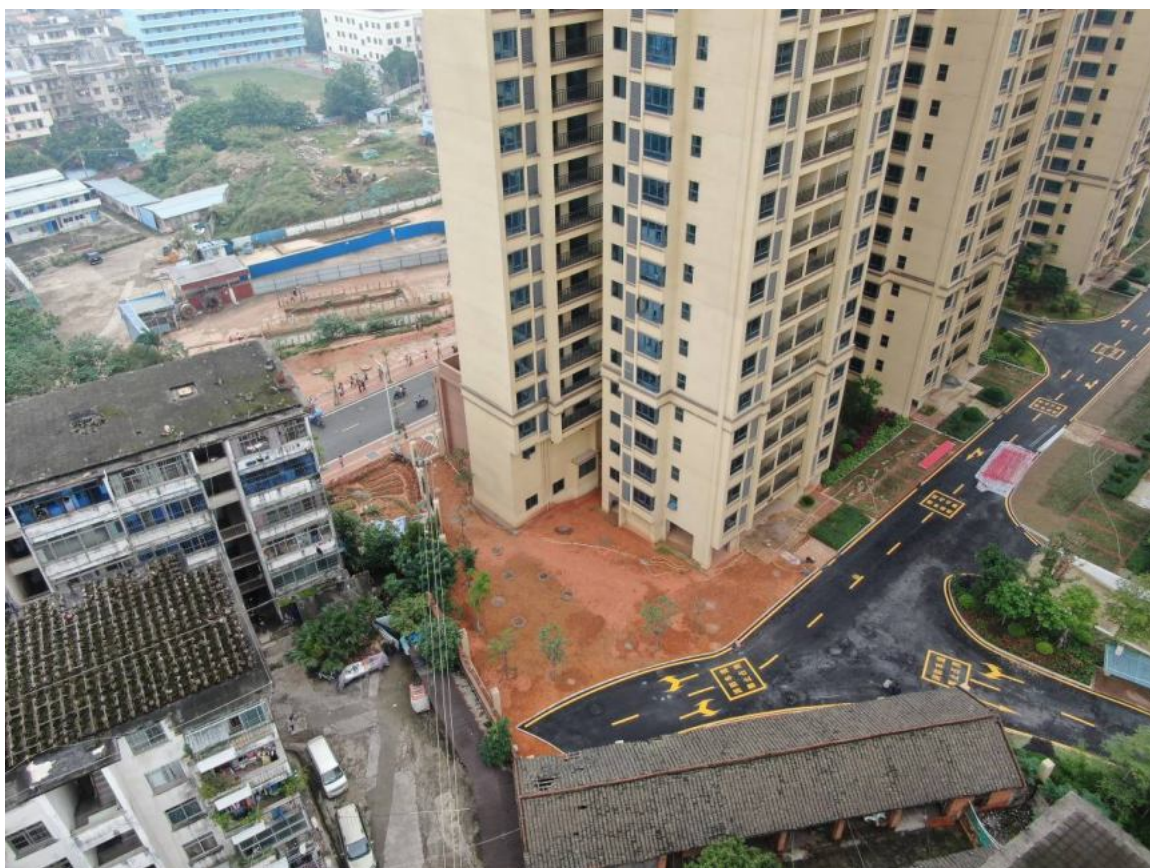
项目用地西北角西南角监测记录图片

<p>存在问题与建议</p>	<p>项目内部的广场铺装、生态停车场铺装均已实施完成，已实施铺装区域现状无大范围地面裸露情况；但生态停车场铺装区域有少部分之前种植的草皮未能存活，导致植草砖中空部分无植被覆盖，影响小区内部景观。</p> <p>项目内部的雨水工程已全部实施，并发挥良好的排水效用；本季度内项目用地区域的降雨均能顺畅排出，项目用地内部并未出现雨水积淤现象。</p> <p>红线范围内已单独立项的项目周边配套道路已建设完成，并投入使用；道路沿线与本项目边界区域也已按照设计完成衔接施工，沿线区域虽有高程差，但已硬化防护，并不存在裸露边坡的情况。</p> <p>2.建议</p> <p>1) 项目用地西北角区域应及时按主体设计一步到位进行景观绿化施工建设，确保新种植的乔木、灌木有足够的时间达到稳定的生长状态，同时也避免该区域长时间裸露。</p> <p>2) 项目用地南面滞后建设区域应加强现状植被管护抚育工作，提高该区域的植被覆盖率，避免该区域长时间裸露；若建设想提高项目内部整体美观度，建议建设单位撒播草籽或铺植草皮进行植被覆盖度，减轻该区域受降雨冲刷造成不必要的水土流失，同时也便于后期建设的实施。</p> <p>3) 已实施景观绿化区域存在死株、凋零、空穴等情况，建设单位需加强补植、施肥、浇水、抚育等后期管护工作，进一步使得植被良好发育，促使其枝繁叶茂，减少可视裸露地面的面积，提高植被根系的固持作用和</p>
----------------	---

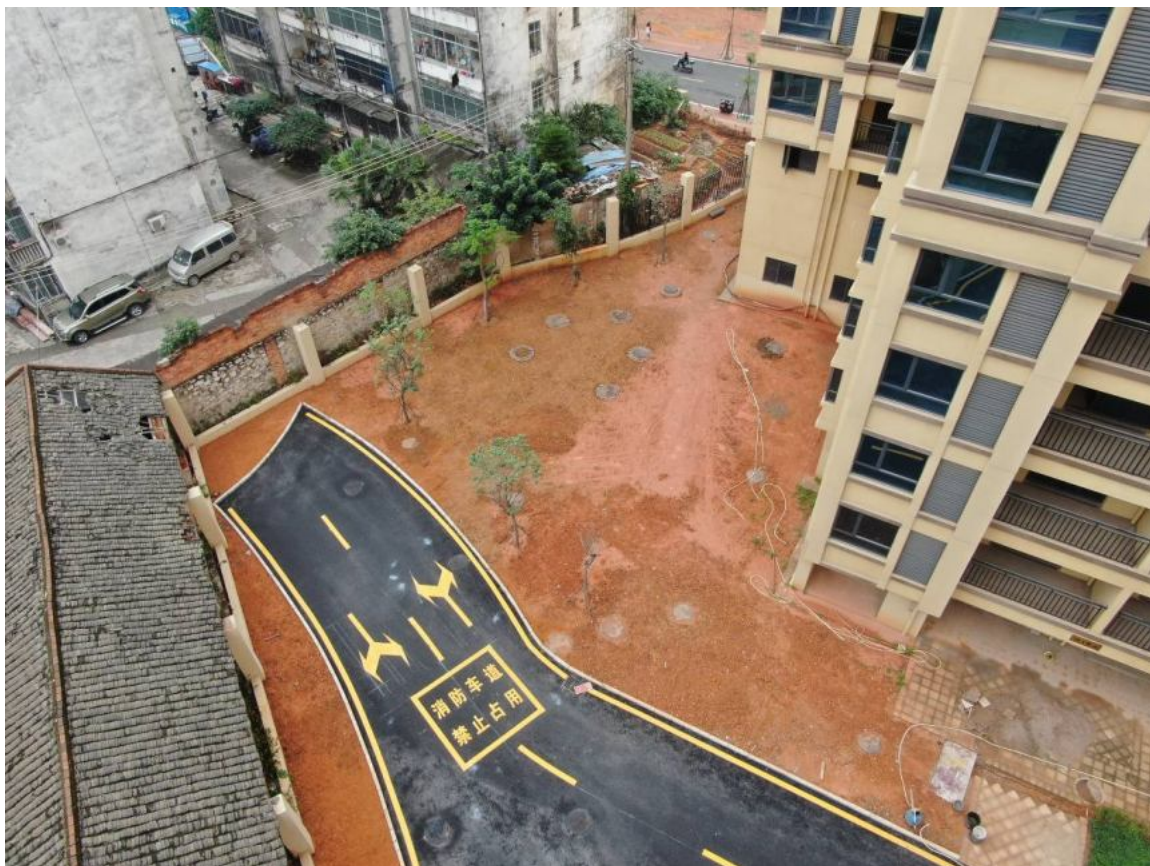
1号楼西面区域监测记录图片(未实施景观绿化, 裸露状态)

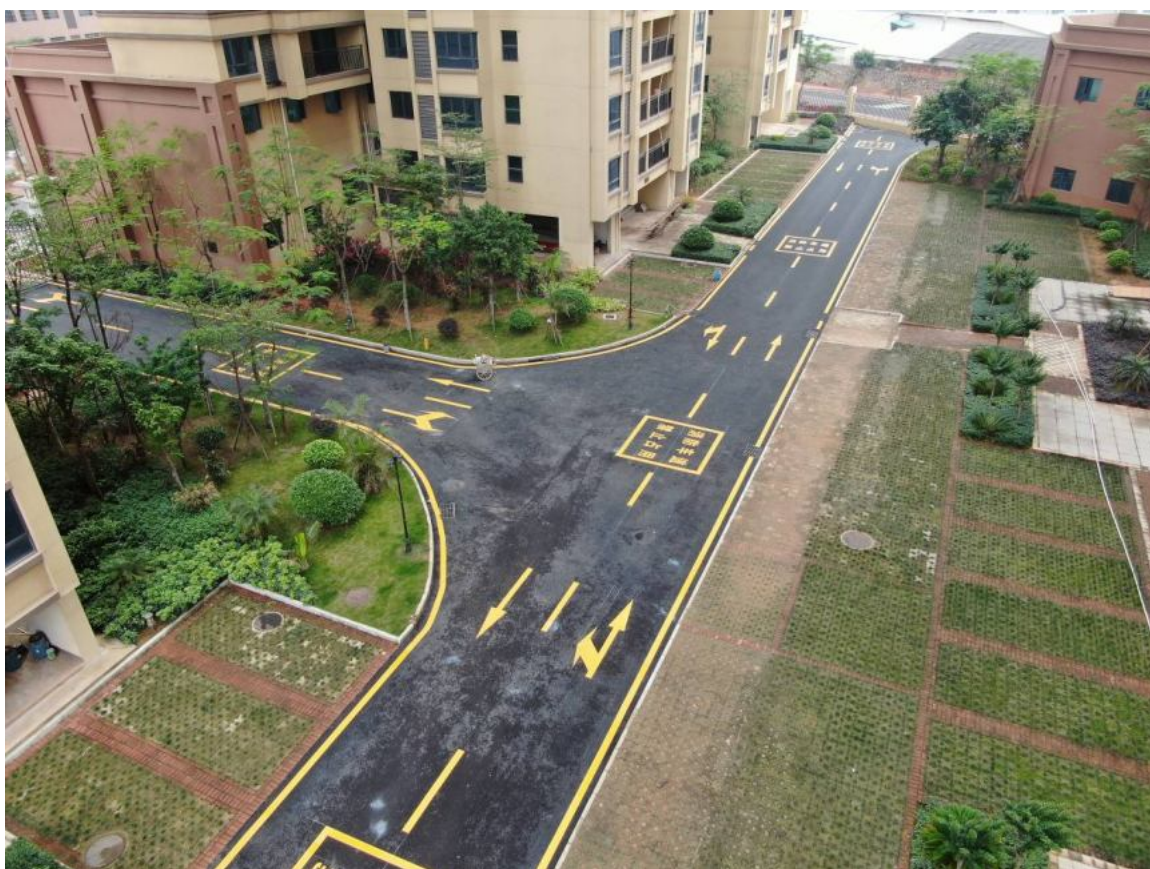
1号楼、2号楼与3号楼之间区域生态停车场及雨水工程监测记录图片

<p>存在问题与建议</p>	<p>枝叶、草皮的拦挡与截留作用。</p> <p>4) 生态停车场区域及时进行中空区域草皮的新栽种、补充种植，并加强后期的抚育管护工作，避免降雨将泥土冲刷出植草砖中空区域，造成泥水横流的现象。</p> <p>5) 已建成的雨水工程需合理进行清淤管护，及时清除后期植被建设时随排水进入管道的泥土，避免积少成多淤塞管道，妨碍后期项目内部排水，造成内涝。</p> <p>二、施工生产生活区</p> <p>1.本季度情况</p> <p>根据现场踏勘，项目施工生产生活区已基本闲置，但原硬化地面、活动板房尚未拆除；根据建设单位规划，该区域规划保留，供后续其他项目施工时使用。</p> <p>施工生产生活区北部活动板房搭建区域原修建的硬化地面、排水沟、沉沙池均还保留，并未出现严重损坏情况，排水功能良好，无明显土壤流失现象；该区域西北角区域部分活动板房已拆除，但尚未清楚硬化地面；该区域配套实施的临时植被绿化仍保留，生长状态良好，并未出现栽植区域土体裸露的现象。</p> <p>施工生产生活区南部施工进出口区域原修建的硬化地面、进出口洗车设施均还保留，并未出现严重损坏情况；但随着项目土石方施工结束后，该区域也已停止使用，表面覆盖着原泥水蒸发后遗留的泥土，遇大风时极易引起扬尘、遇降雨时极易造成泥水横流。</p> <p>2.建议</p> <p>1) 施工生产生活区现有的排水沟、沉沙池需及时进行清淤、维护，避免出现堵塞、破损情况，确保其良好</p>
----------------	---

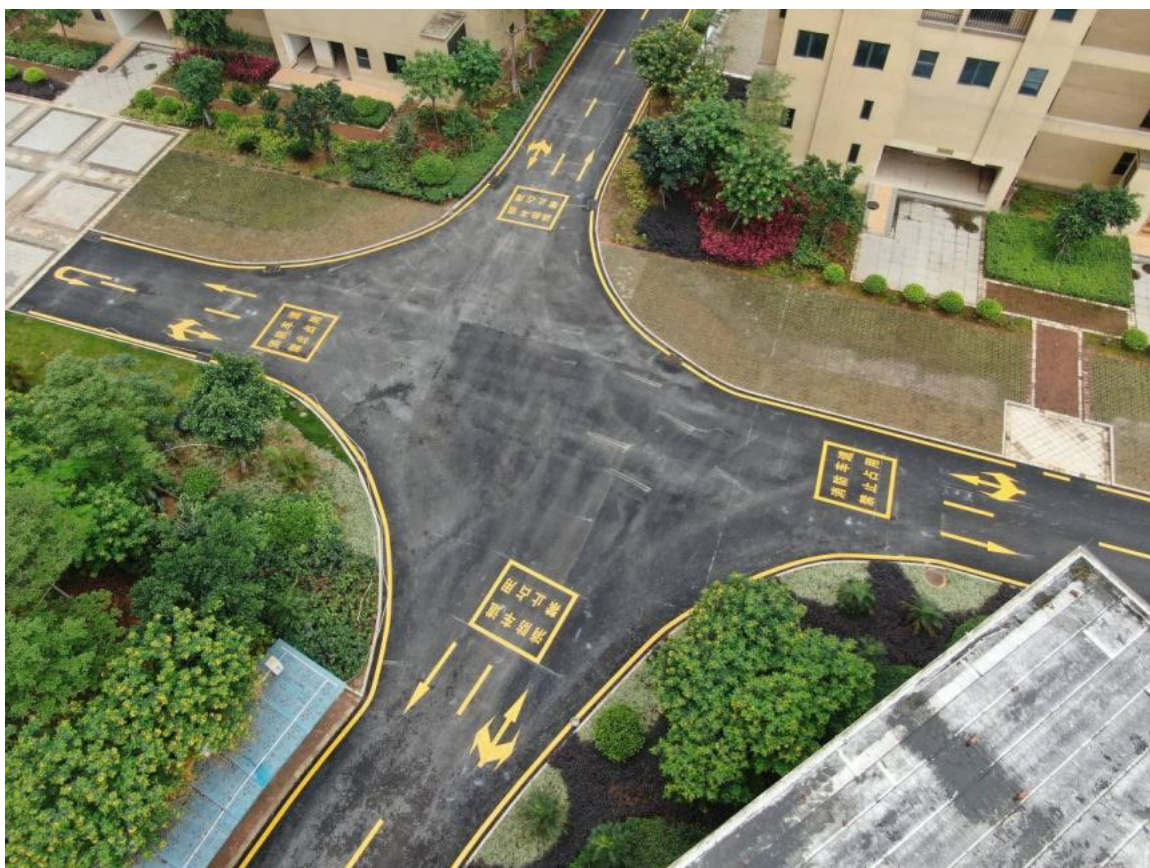
3号楼与4号楼、5号楼之间区域生态停车场及雨水工程监测记录图片

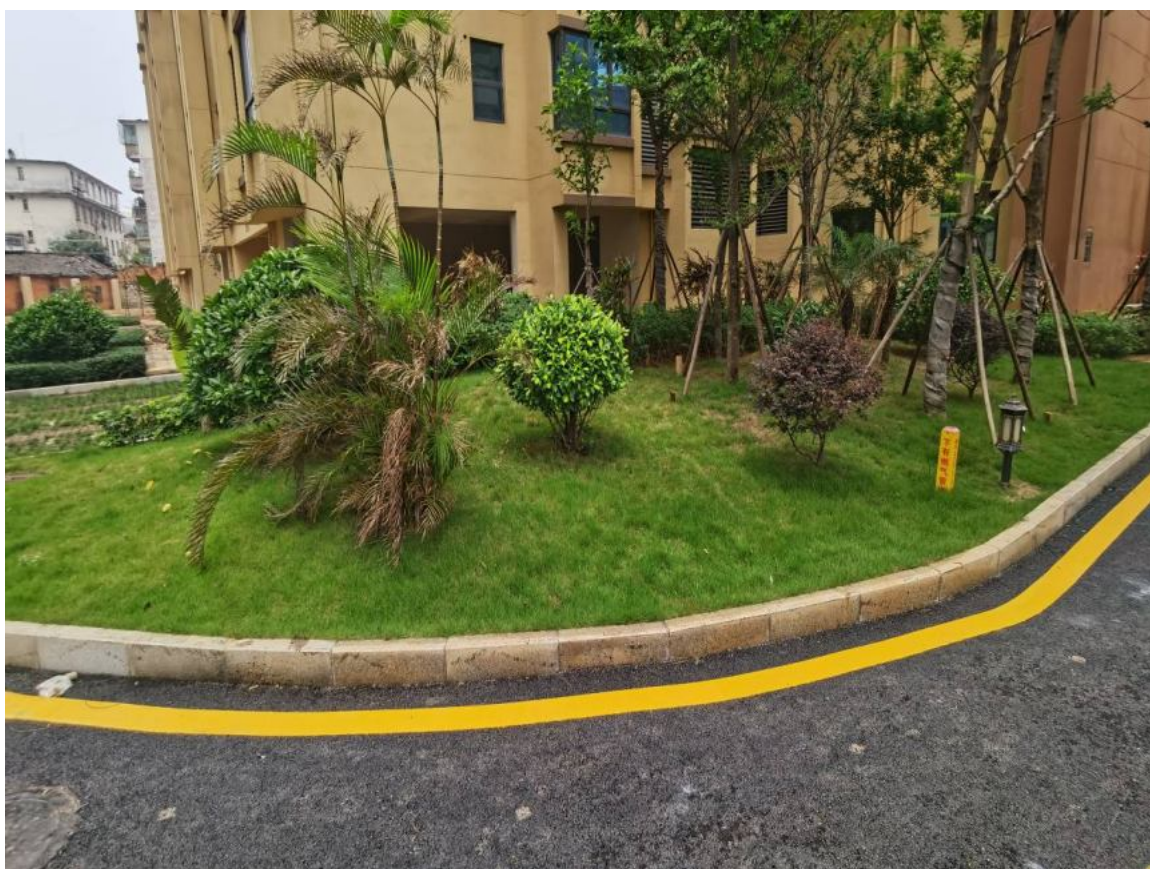
1号楼东面植被生长情况近景图一

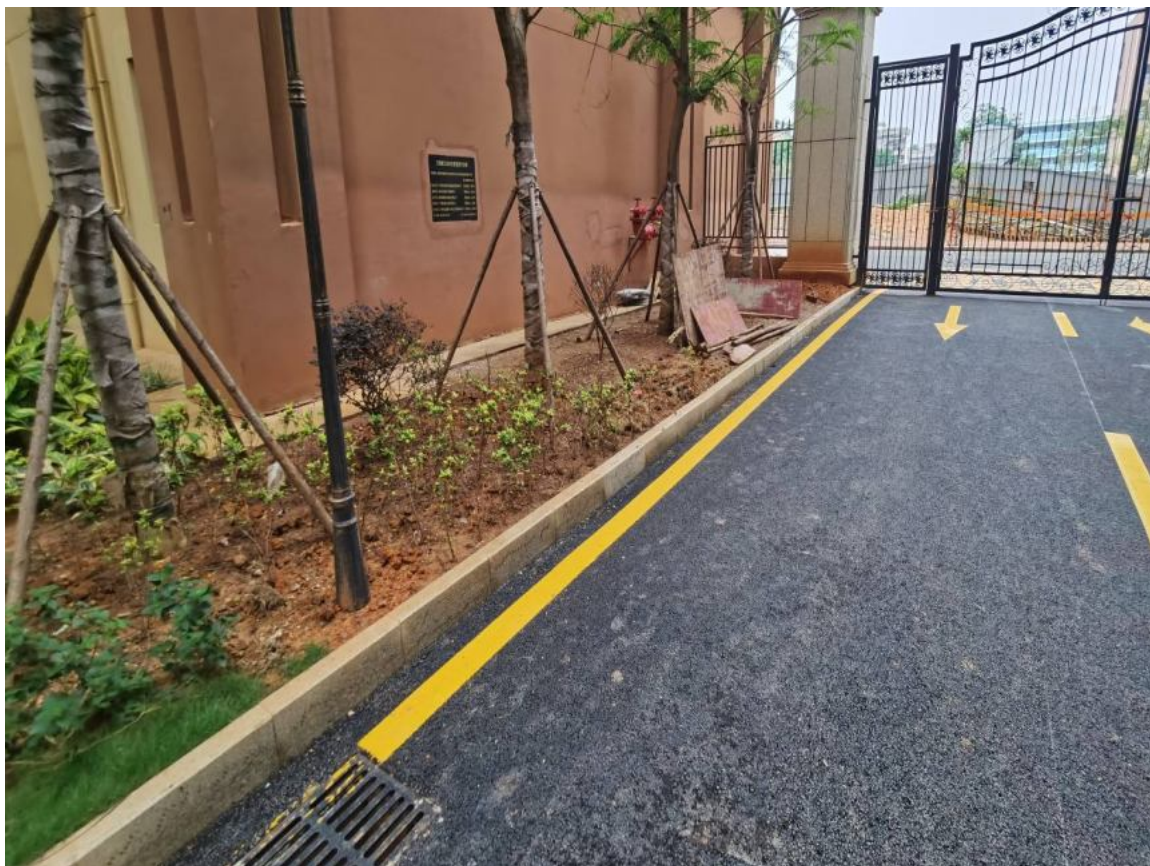
1号楼东面植被生长情况近景图二(靠近东面区段枯死严重)

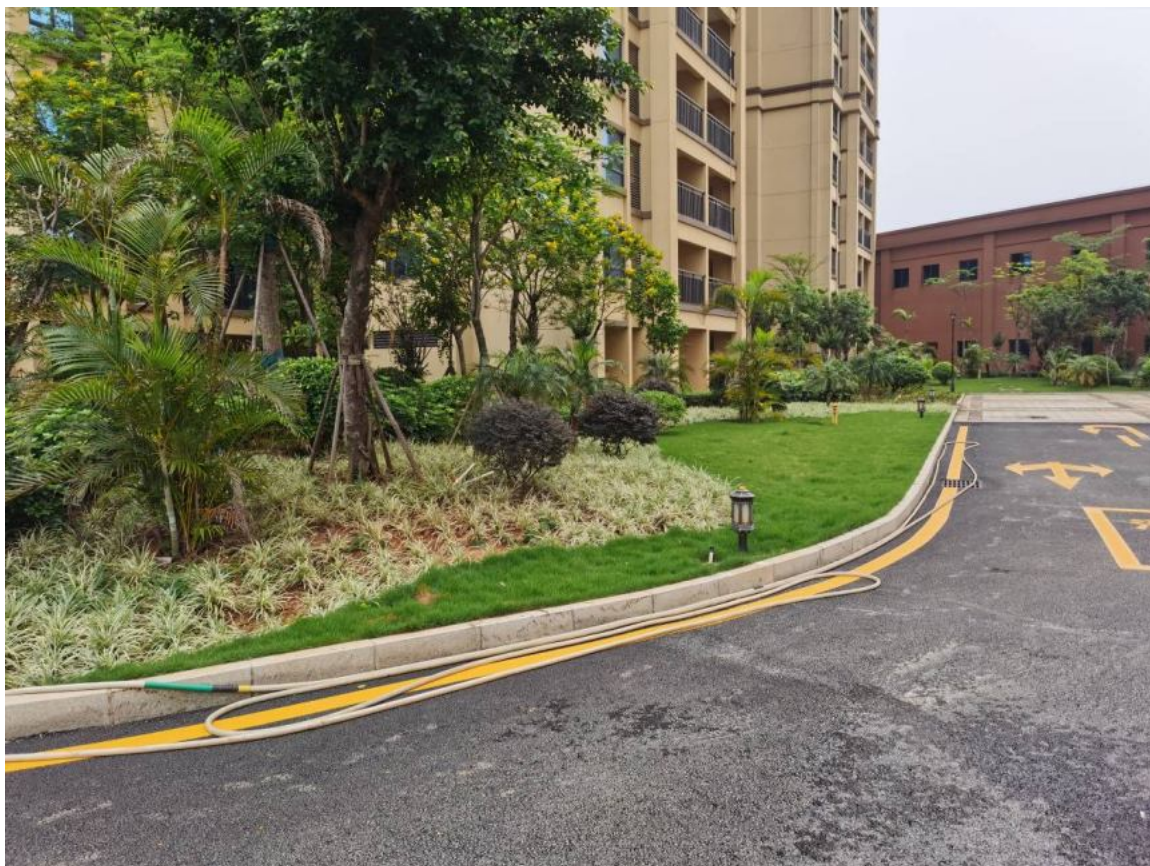
3号楼南面植被生长情况近景图

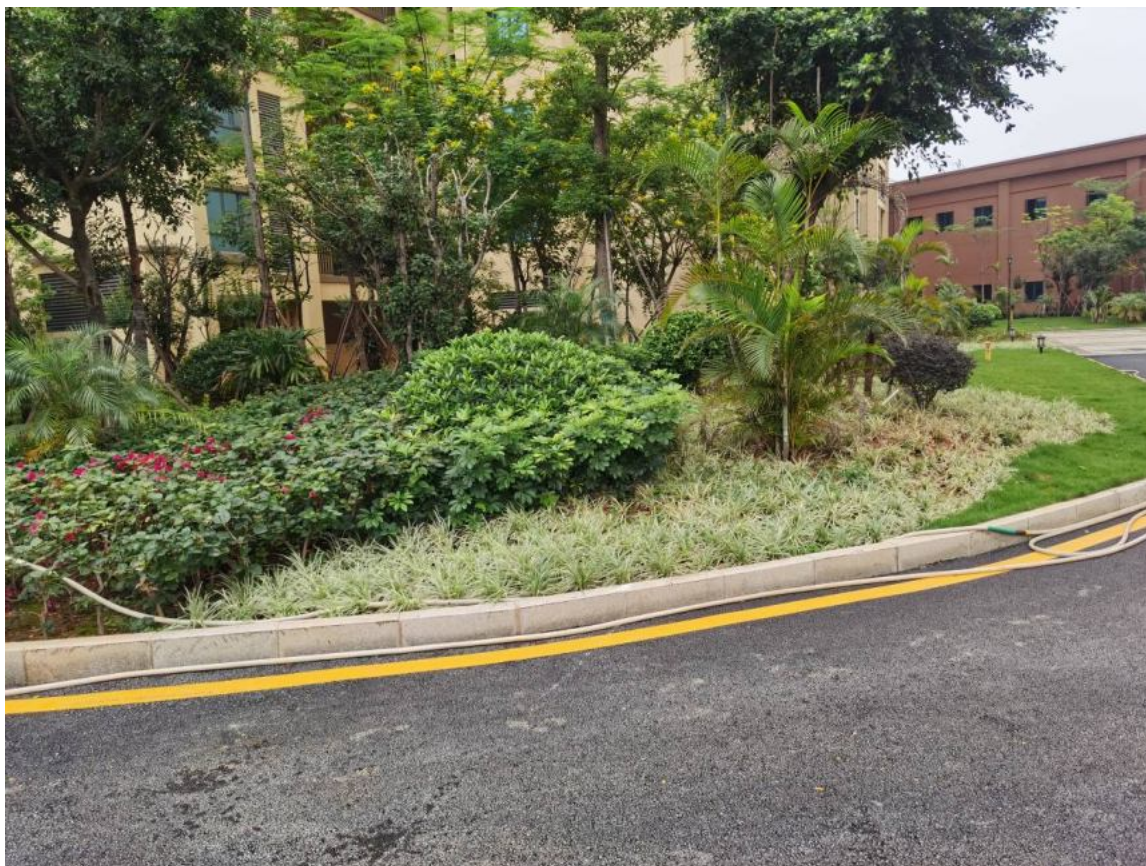
3号楼西面植被生长情况近景图

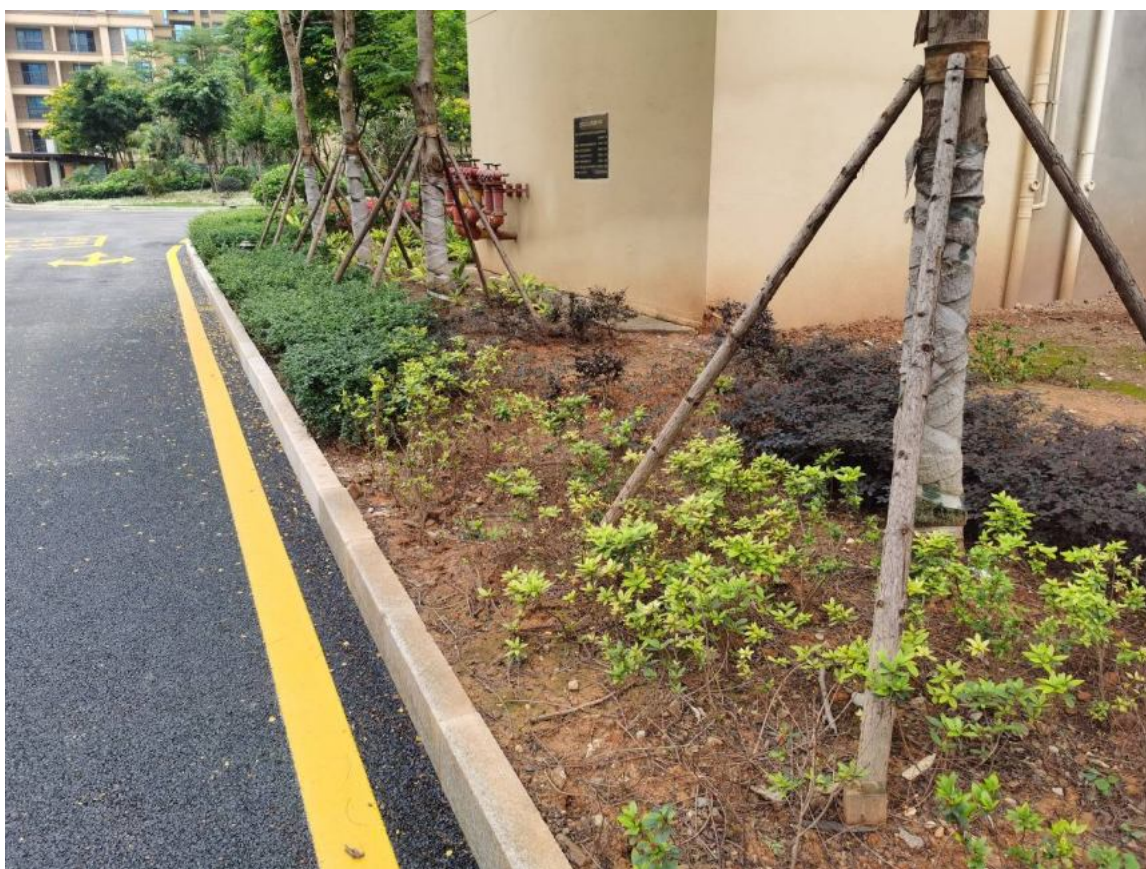
5号楼西面植被生长情况近景图(部分植被枯死)

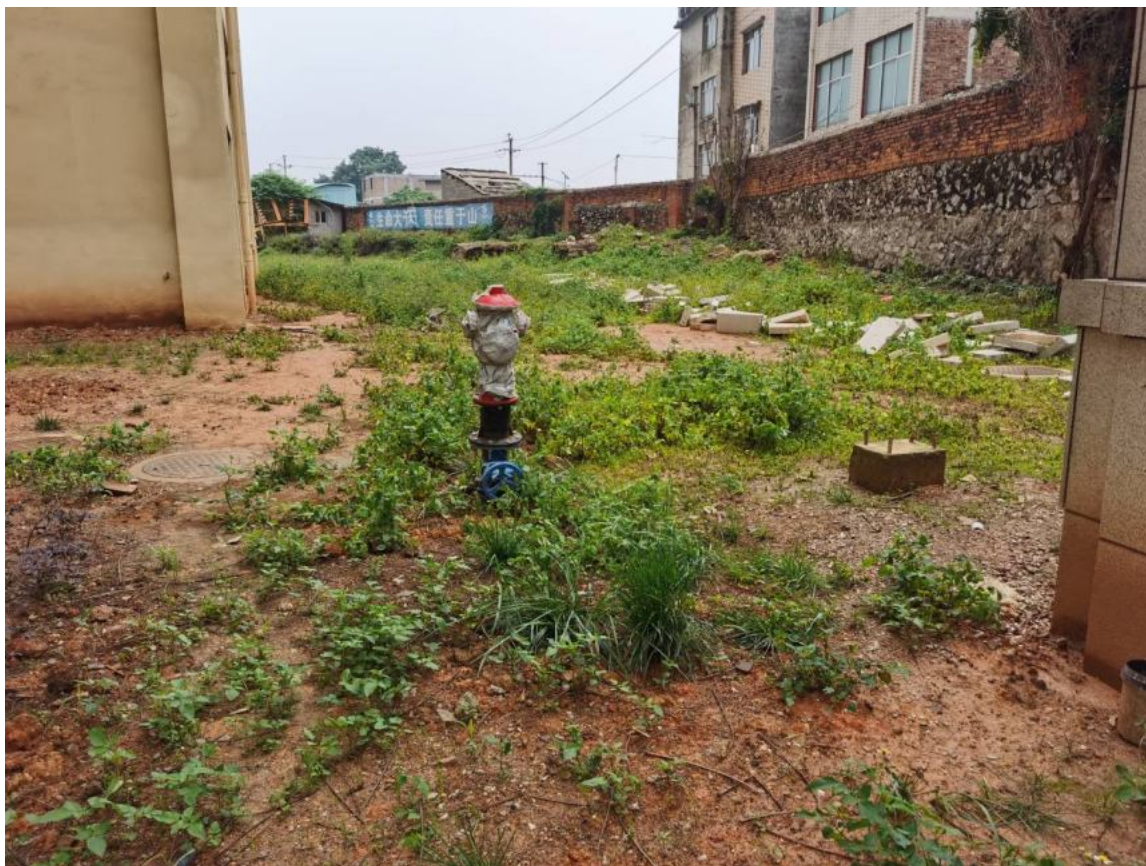
5号楼南面滞后建设区域植被生长情况近景图

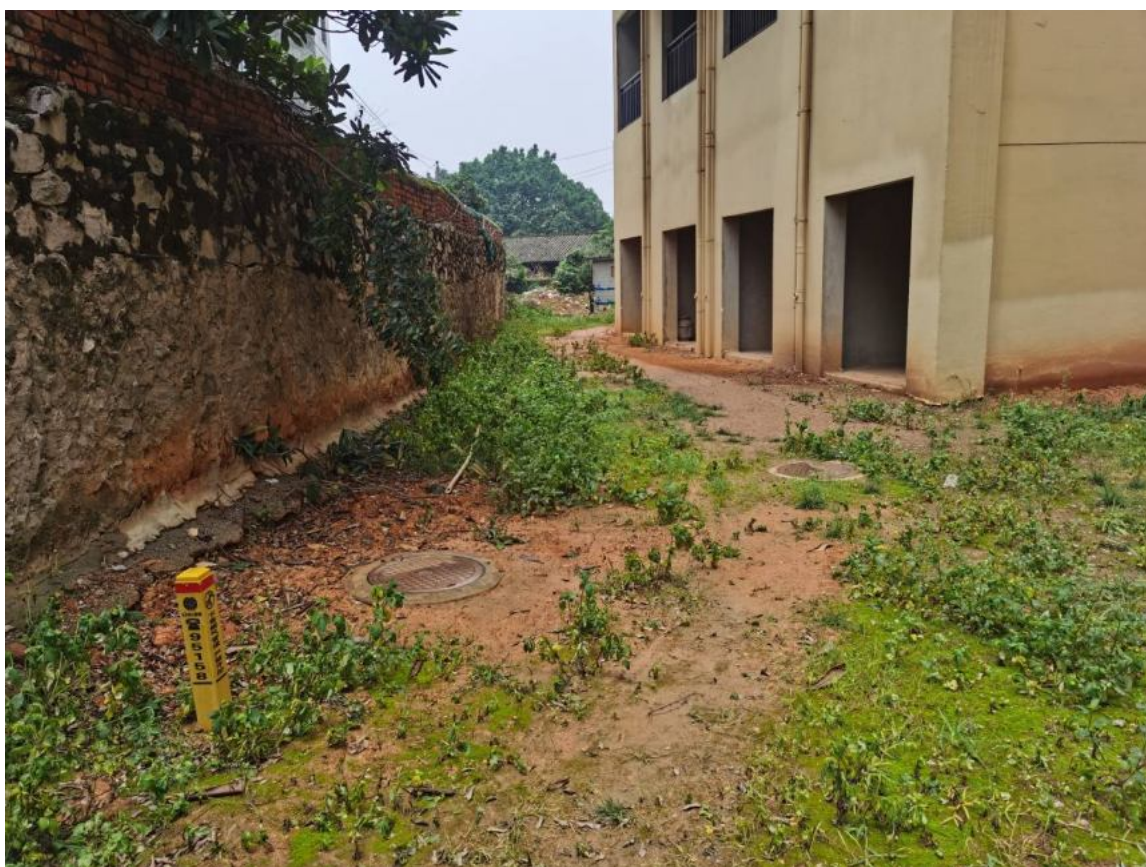
4号楼南面滞后建设区域植被生长情况近景图

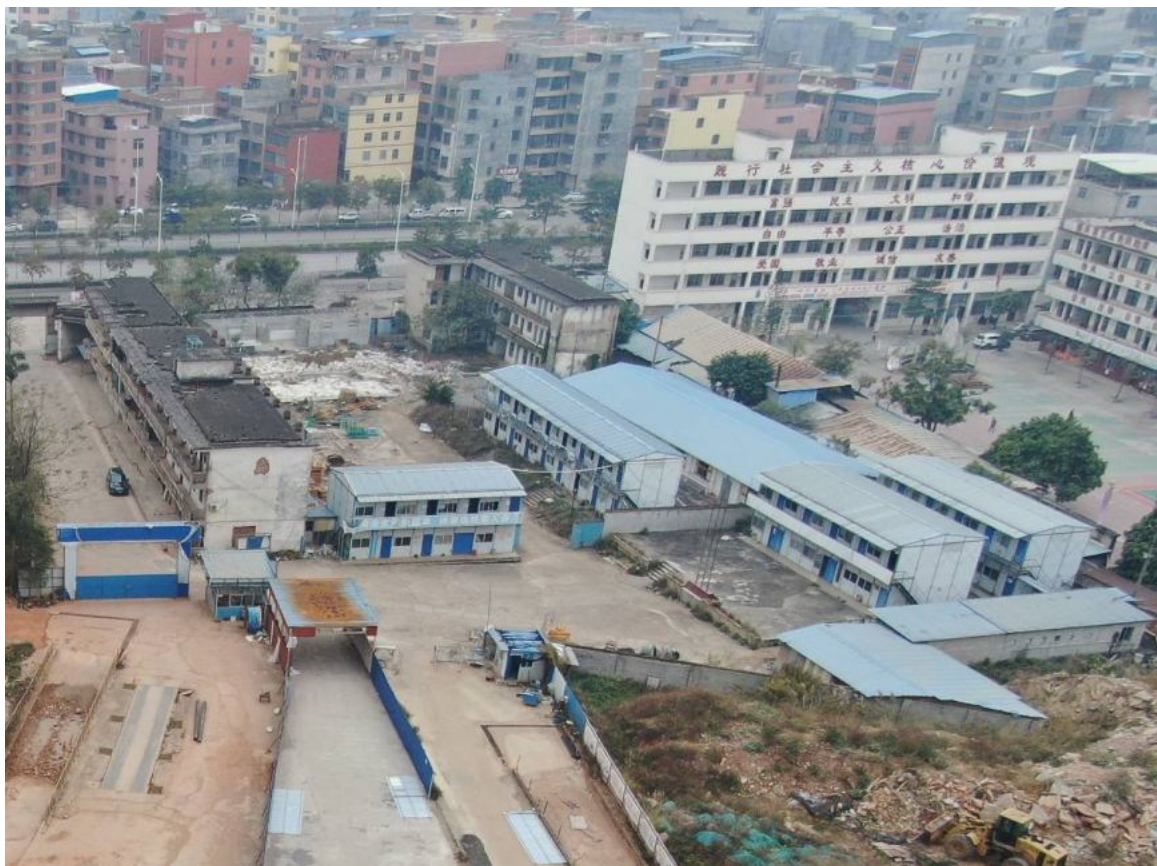
施工生产生活区板房区域监测记录图片

<p>存在问题与建议</p>	<p>发挥排水、沉沙功能。</p> <p>2) 种植植被区域需加强施肥、浇水、抚育等后期管护工作，避免植被大量死亡造成土体大范围裸露，极易造成不必要的水土流失。</p> <p>3) 进出口区域需及时进行表层泥土清除工作，减少项目额外水土流失的不利诱因，同时也减轻项目建设对周边的不利影响。</p> <p>4) 施工结束后，可保留硬化地面，避免降雨冲刷裸露地面，减轻区域土壤流失。</p>
<p>本季度评价结论</p>	<p>综上，本季度水土保持监测“绿黄红”三色评价结论为“绿”，具体赋分表详见附件。请建设单位根据建议对未实施景观绿化区域及时实施，对已实施景观绿化区域加强补植、施肥、浇水、抚育等后期管护工作，合理及时清除雨水管道内的淤泥，及时清除施工生产生活区进出口区域的表层泥土。</p>

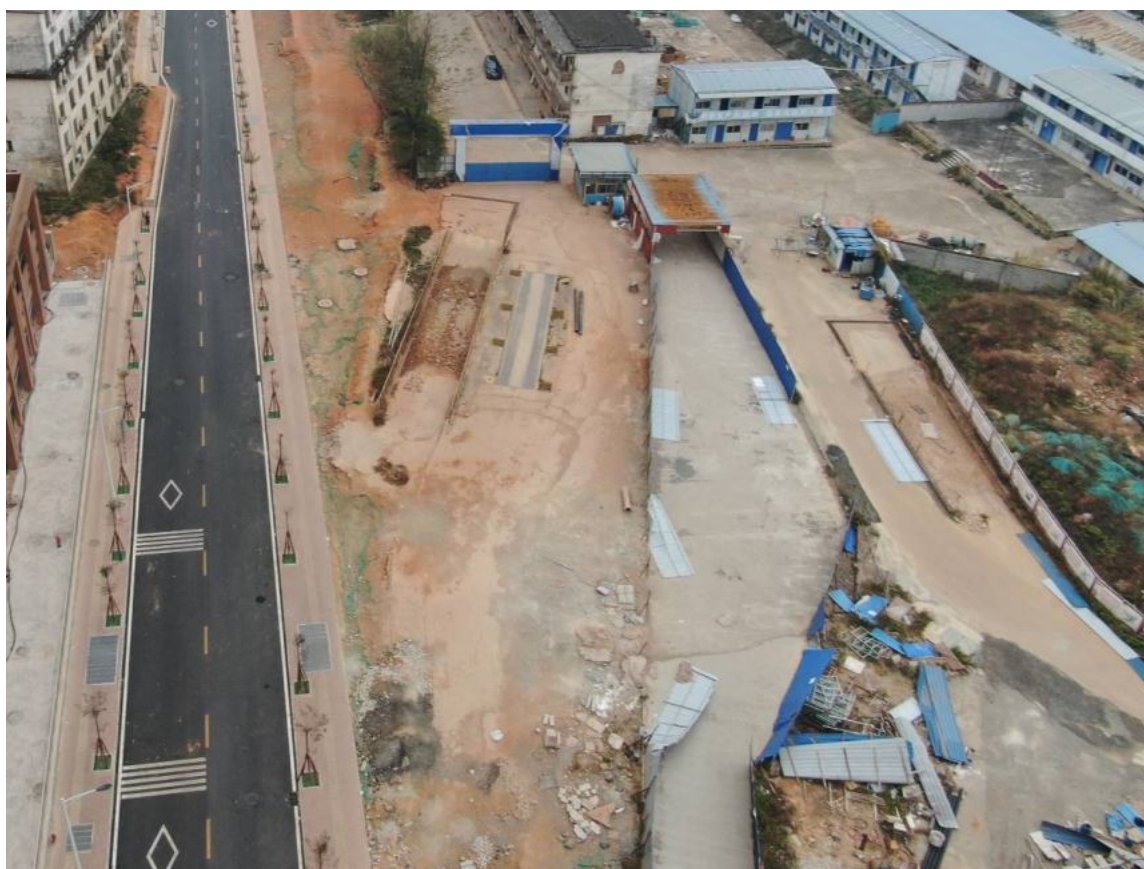
施工生产生活区施工进出口区域监测记录图片
