贵港市高级中学新校区项目

水土保持监测季度报告表

(2020年第二季度)

监测单位: 广西北海水电勘测设计院有限公司

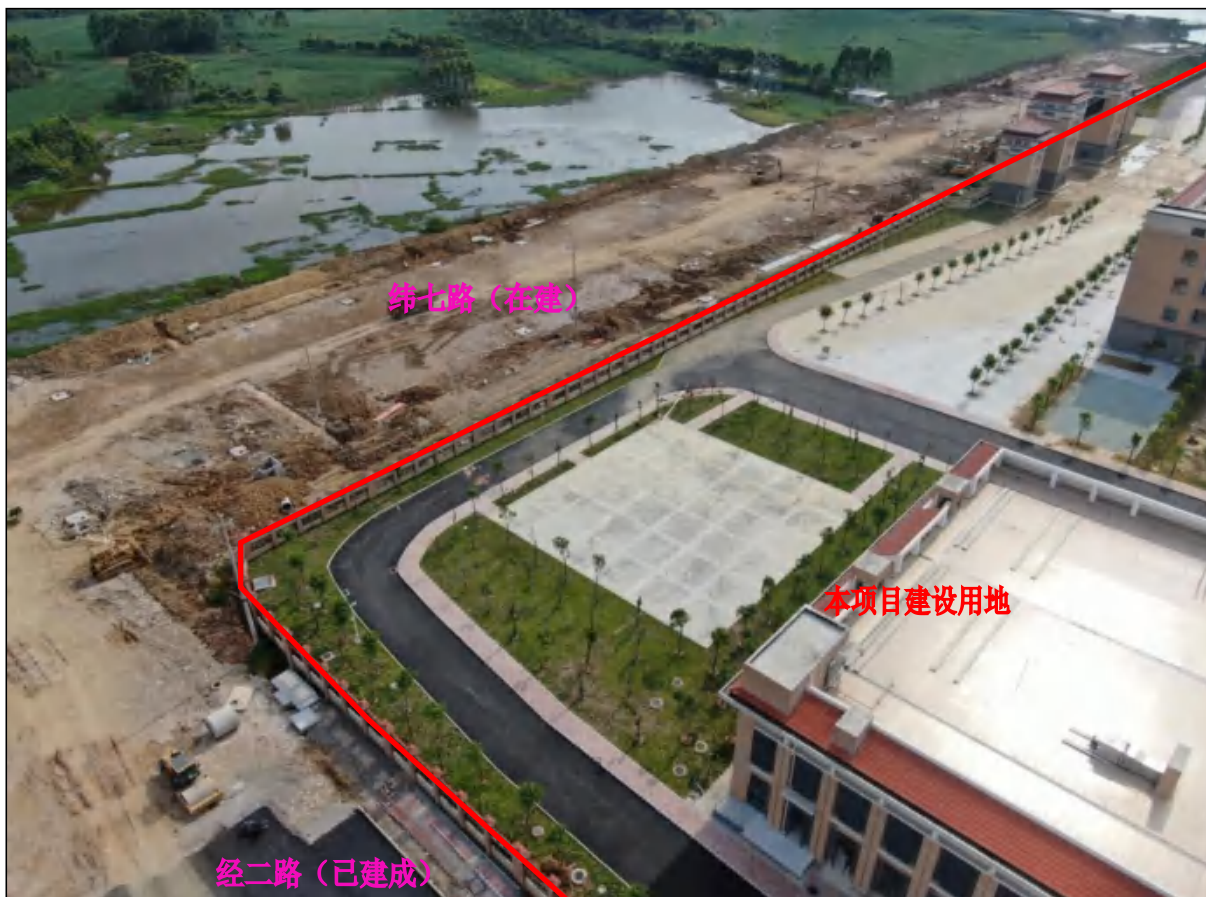
项目用地南面现状，主体建筑、附属设施等已建成，植被生长状况良好

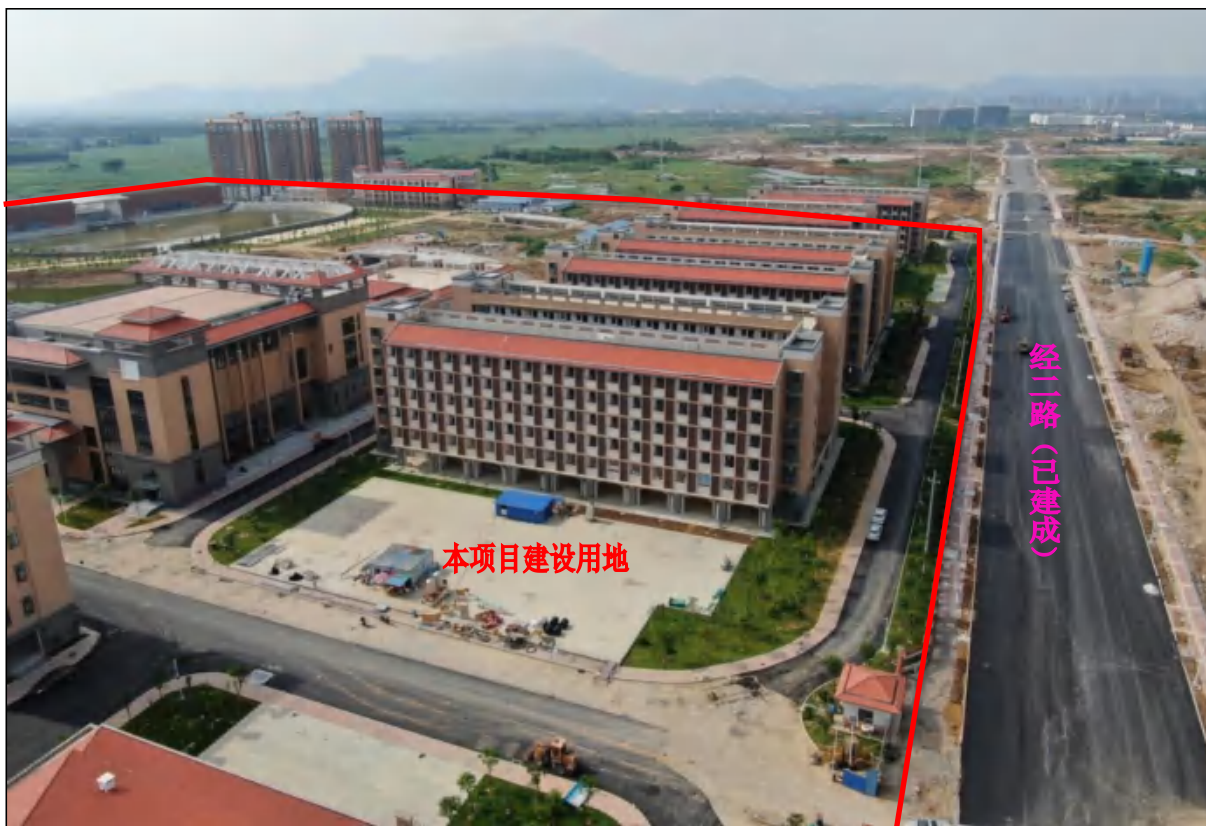
项目用地东面现状，主体建筑、附属设施等已建成

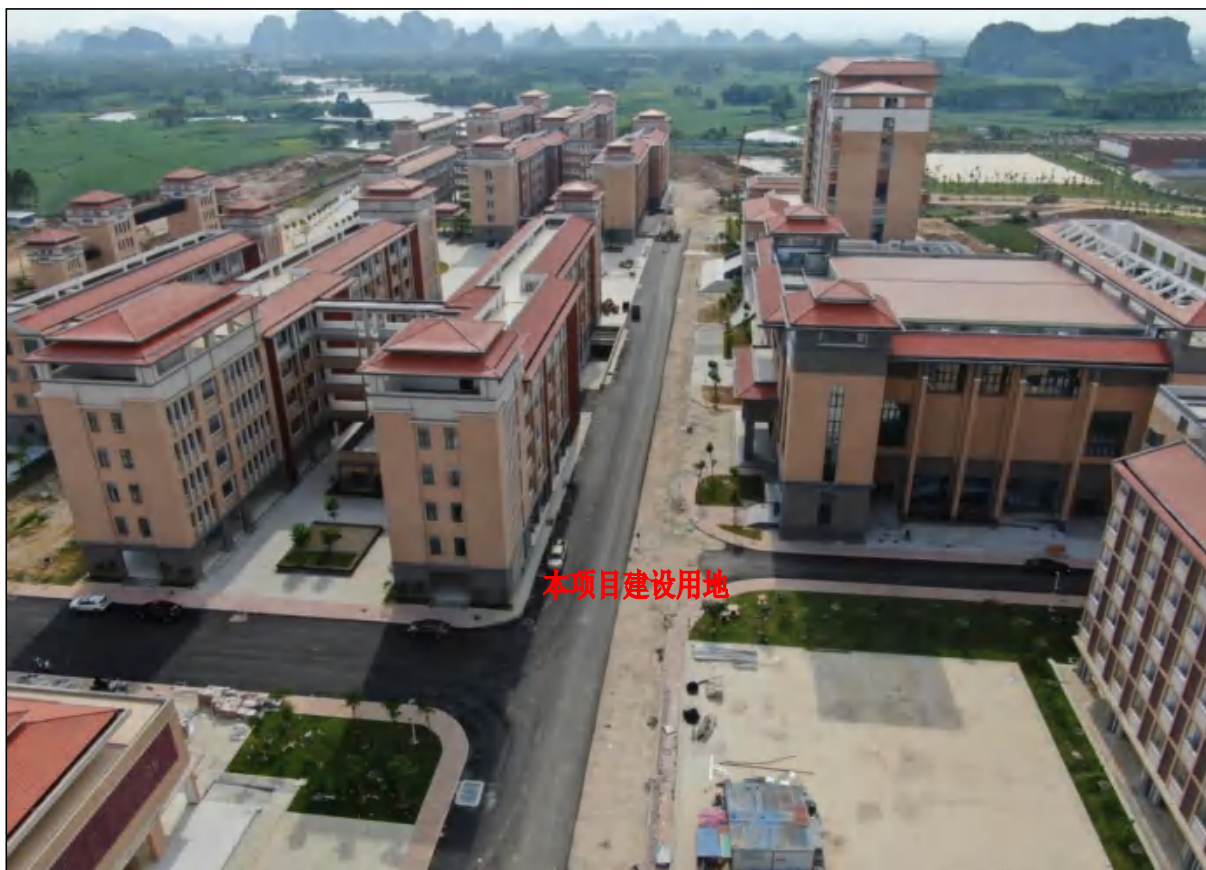
项目用地东南面现状，主体建筑、附属设施等已建成

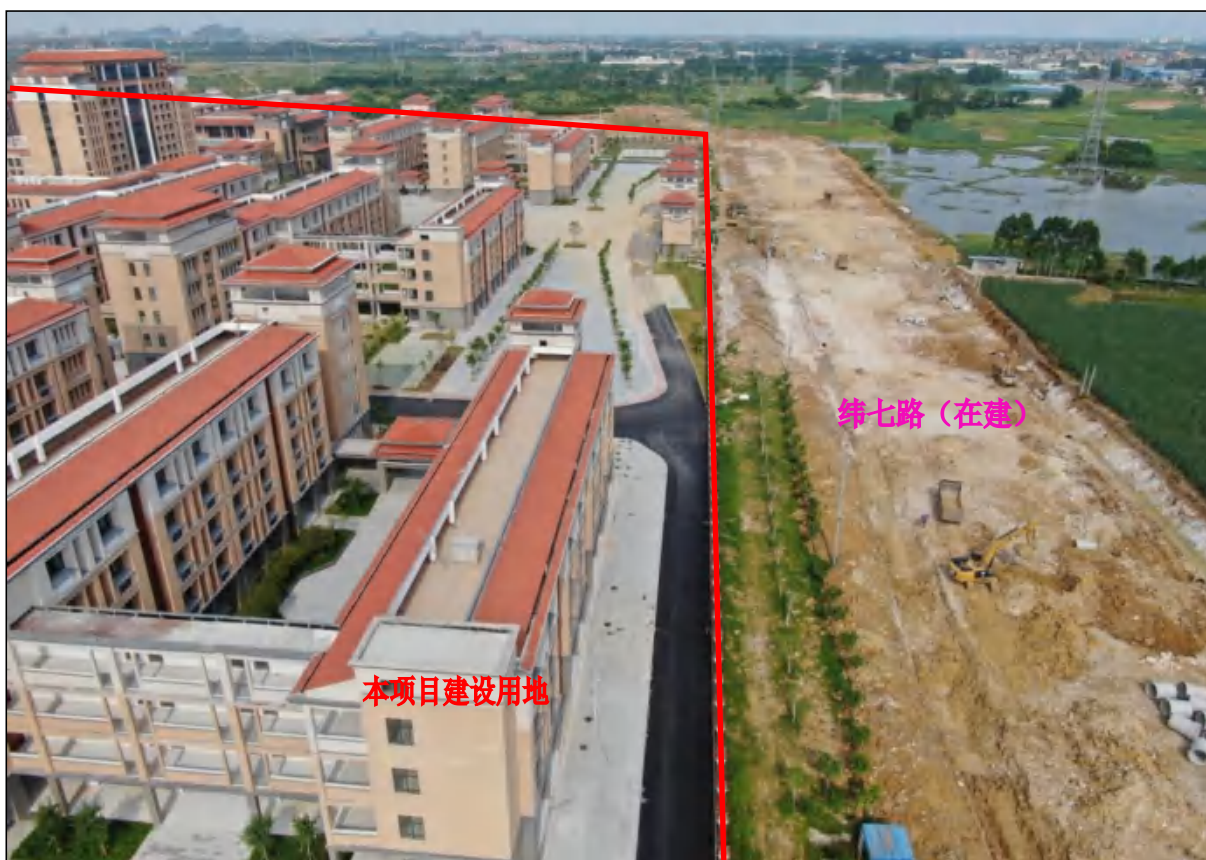
项目用地南面现状，主体建筑、附属设施等已建成

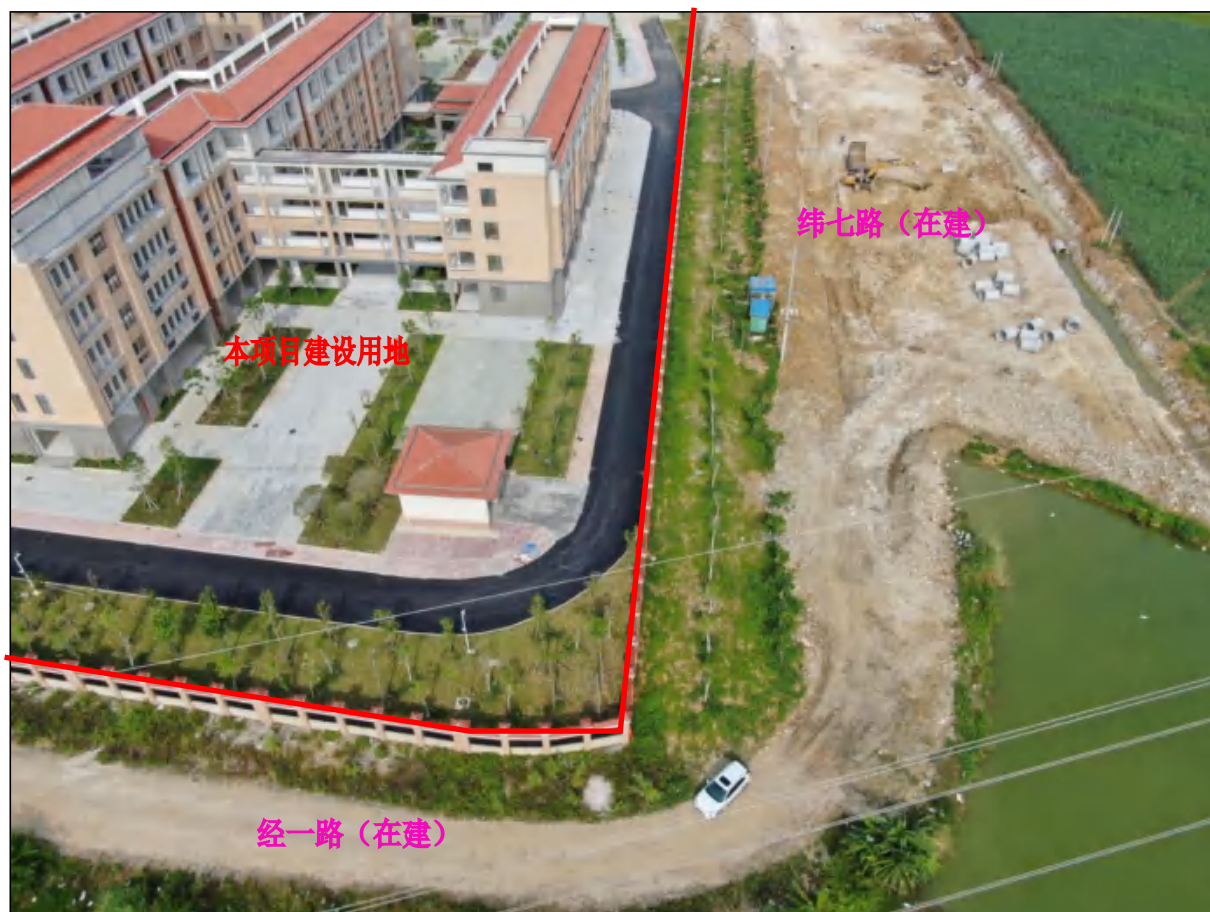
项目用地西南面现状，主体建筑、附属设施等已建成

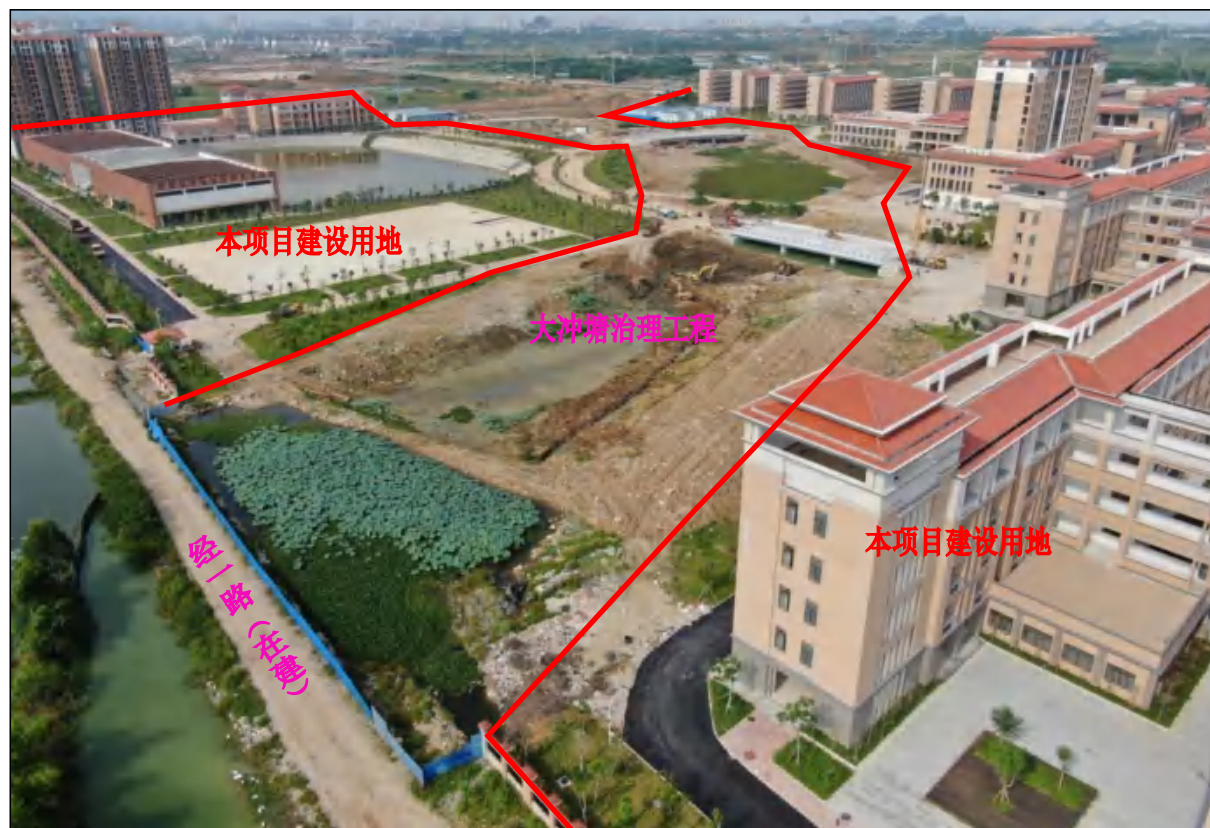
项目用地西面现状，穿过本项目用地的大冲塘治理工程正在施工，本项目的桥梁工程正在建设

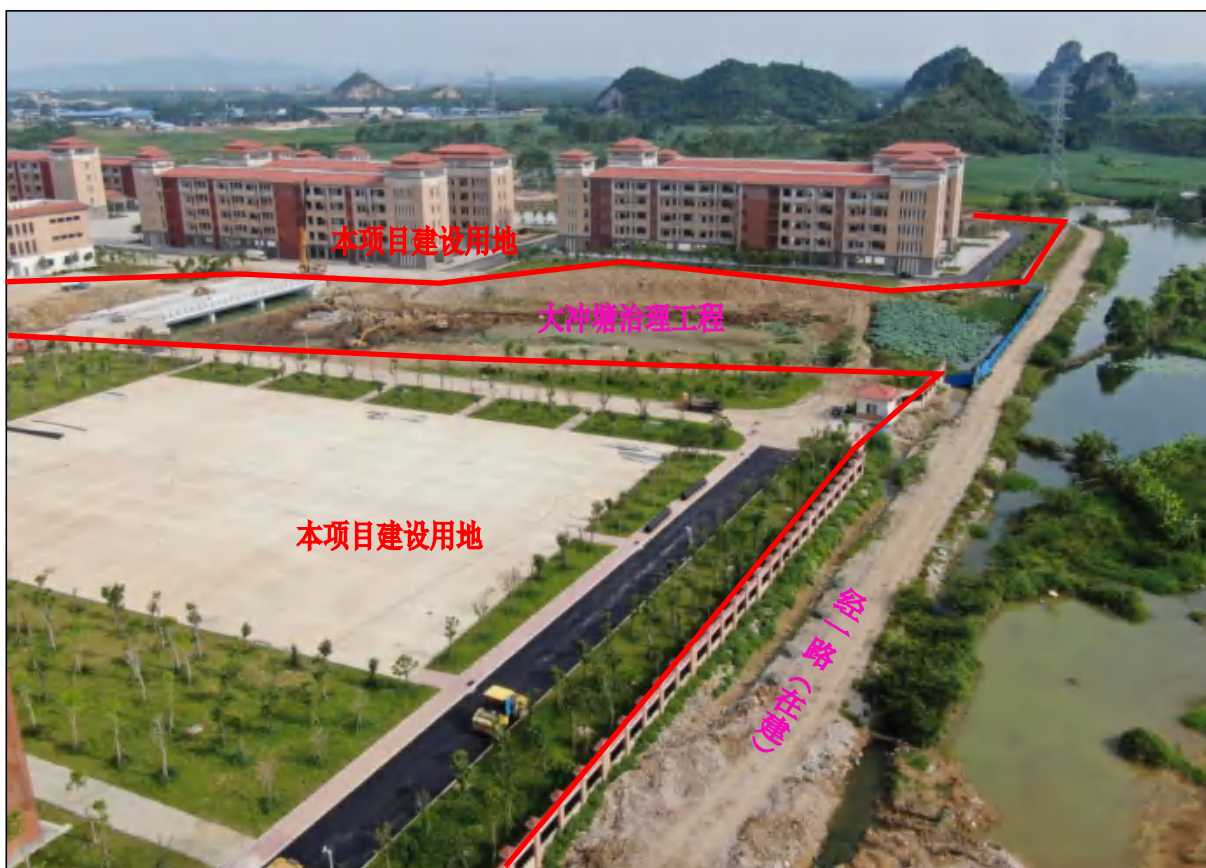
项目用地西北面现状，主体建筑、附属设施等已建成，植被生长状况良好

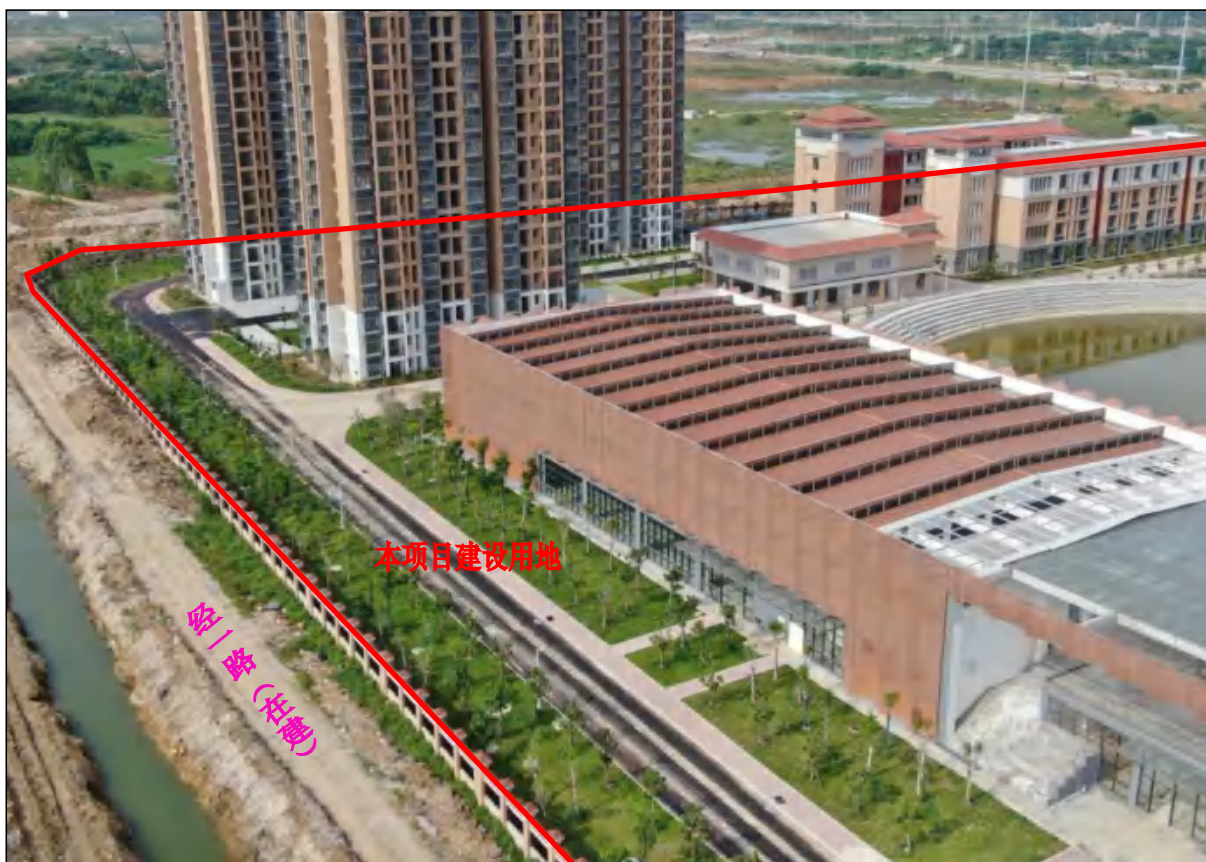
项目用地西北面现状，主体建筑、附属设施等已建成，植被生长状况良好

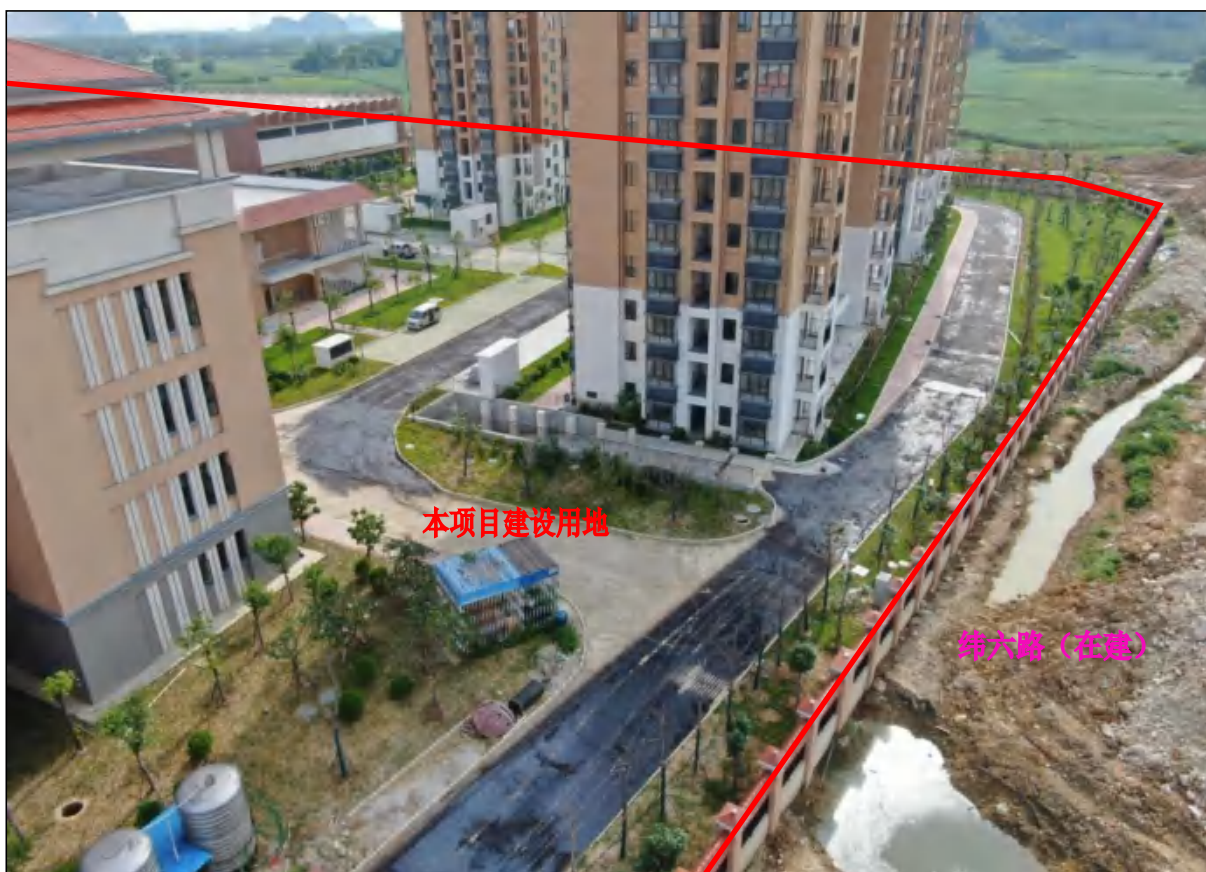
项目用地北面现状，主体建筑、附属设施等已建成

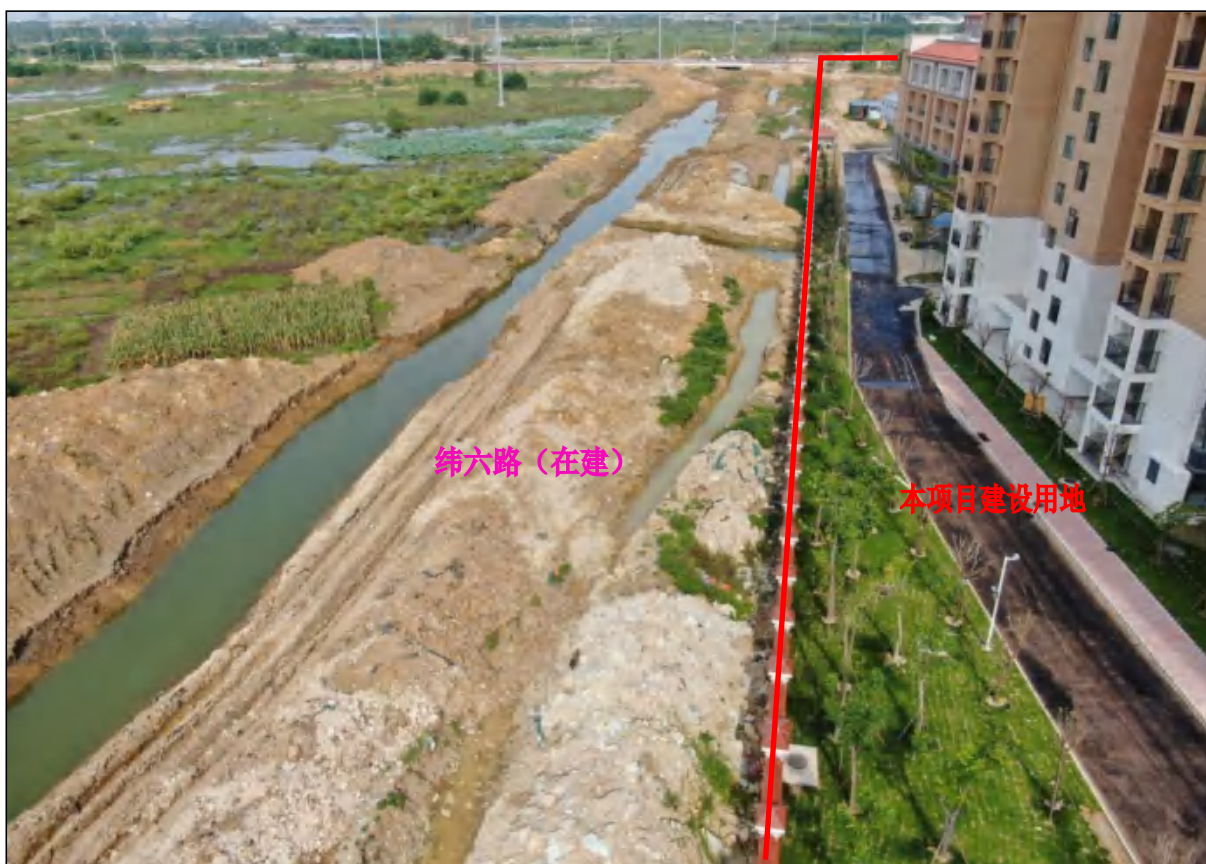
项目用地北面现状，主体建筑、附属设施等已建成

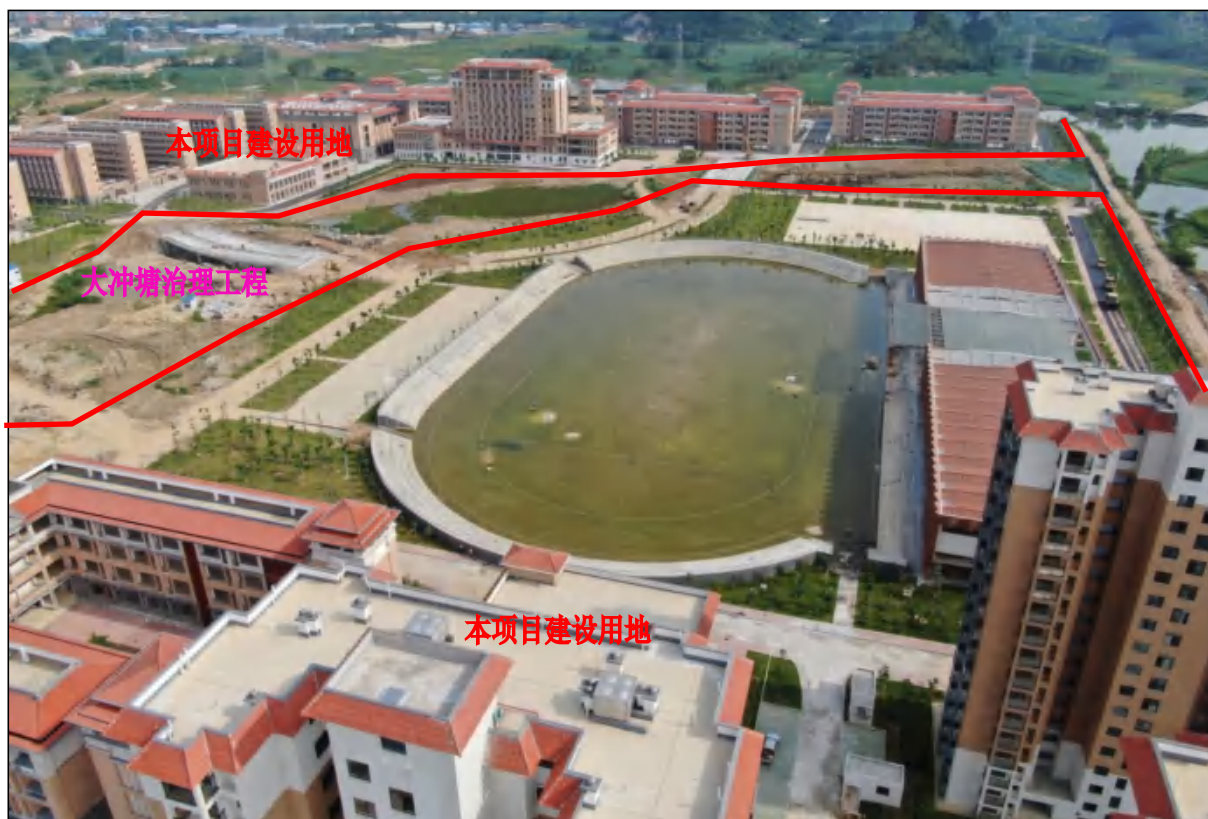
项目用地北面现状，主体建筑、附属设施等已建成

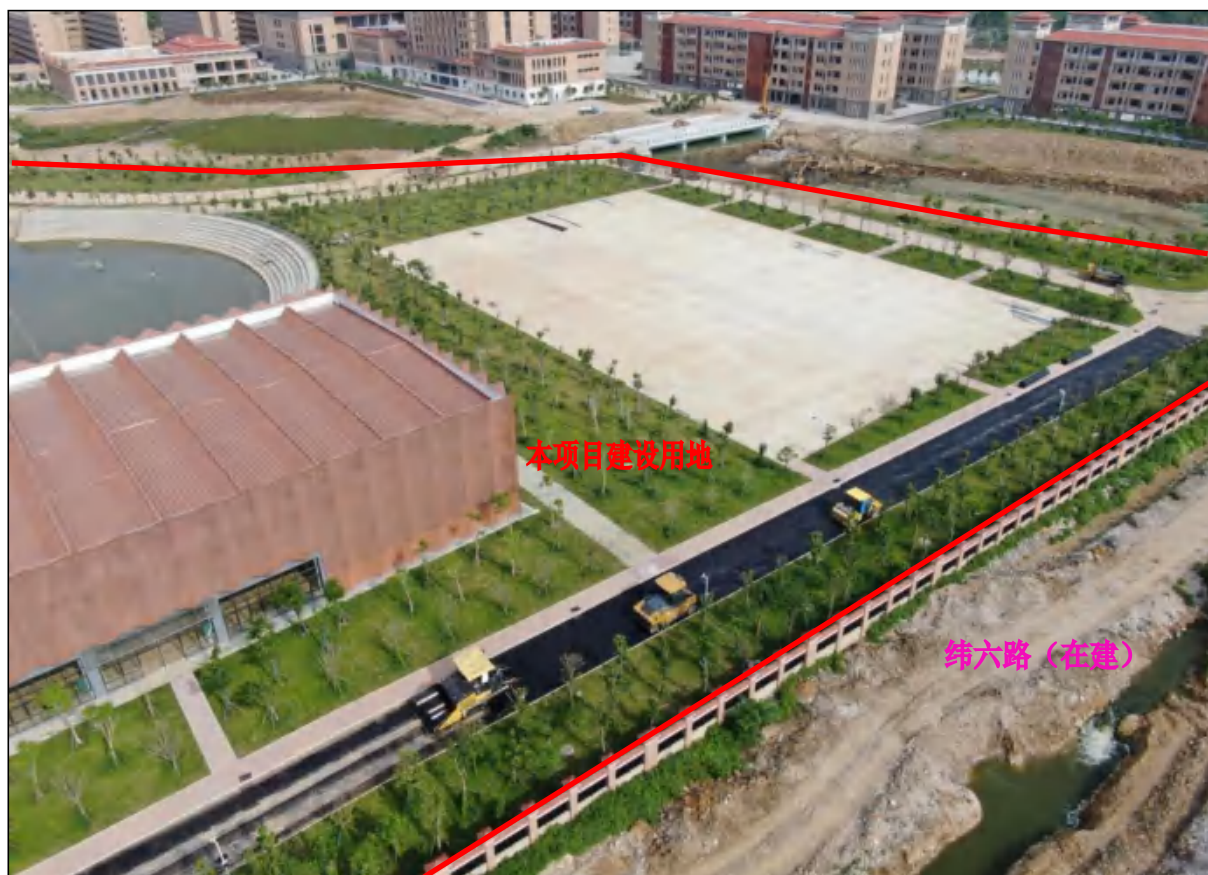
项目用地西面景观绿化现状，植被生长状况较好

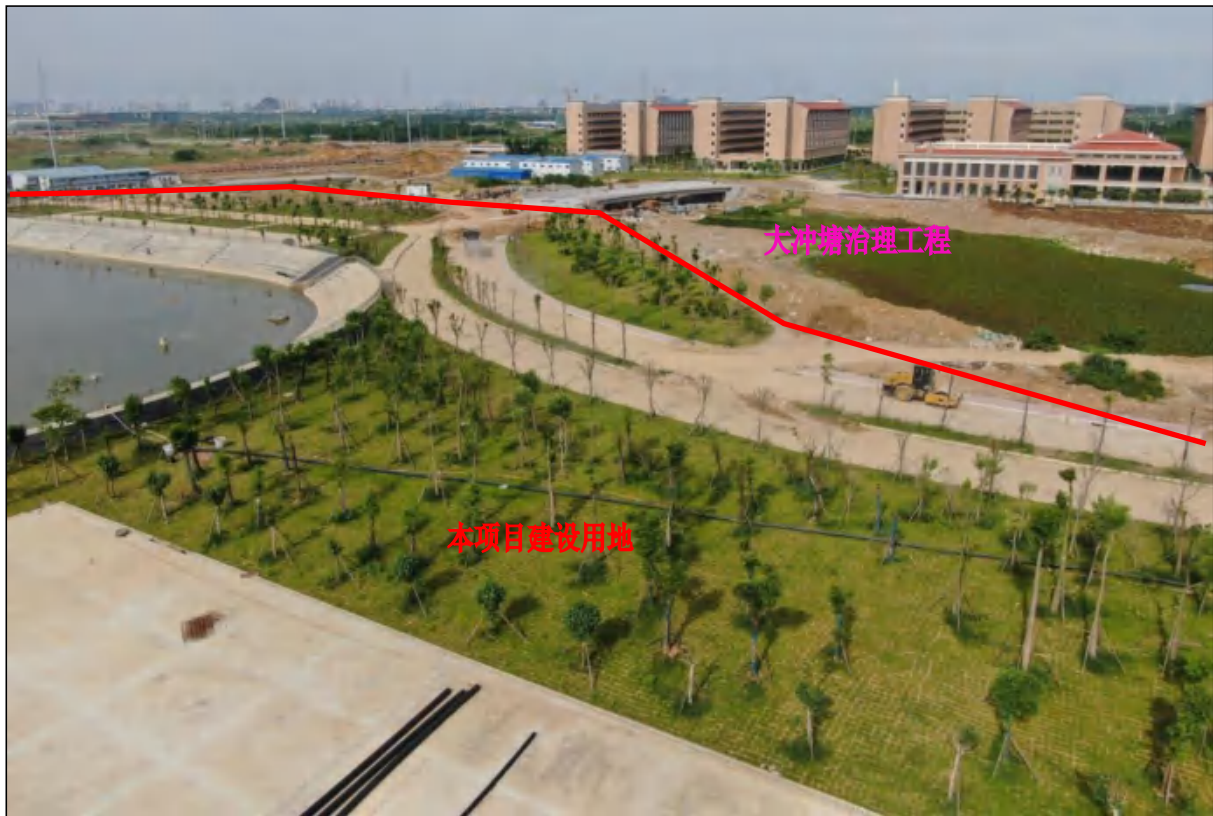
项目用地中部景观绿化现状，植被生长状况较好

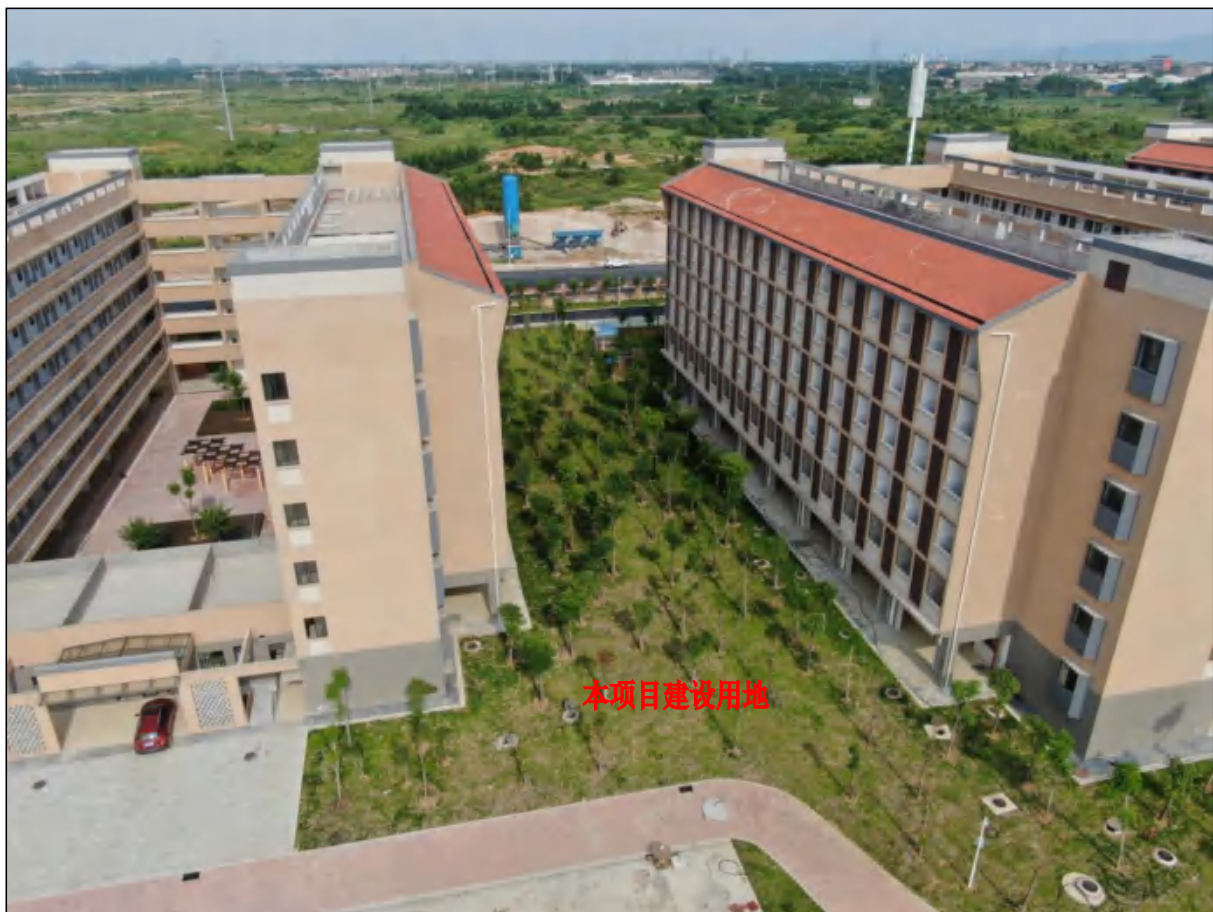
项目用地东北面景观绿化现状，草坪植被生长状况一般

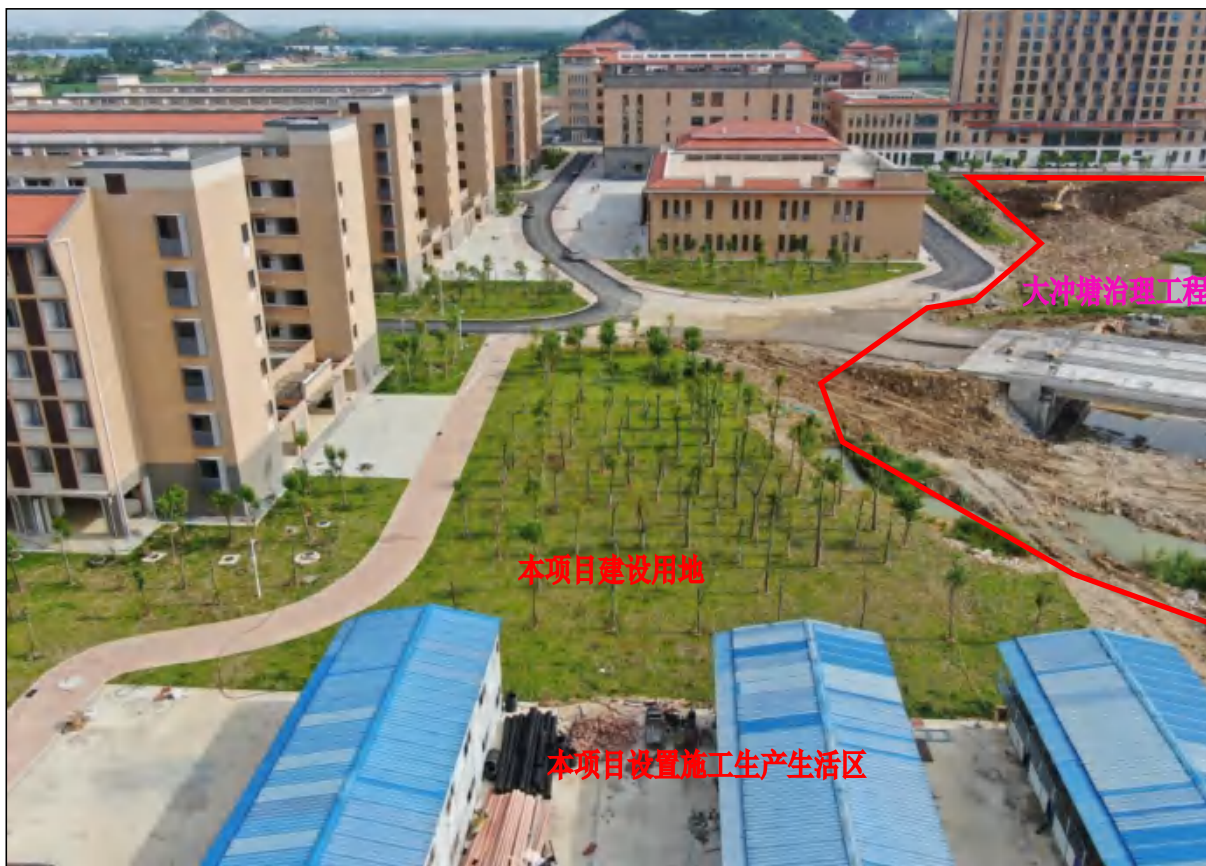
项目用地东北面景观绿化现状，草坪植被生长状况一般

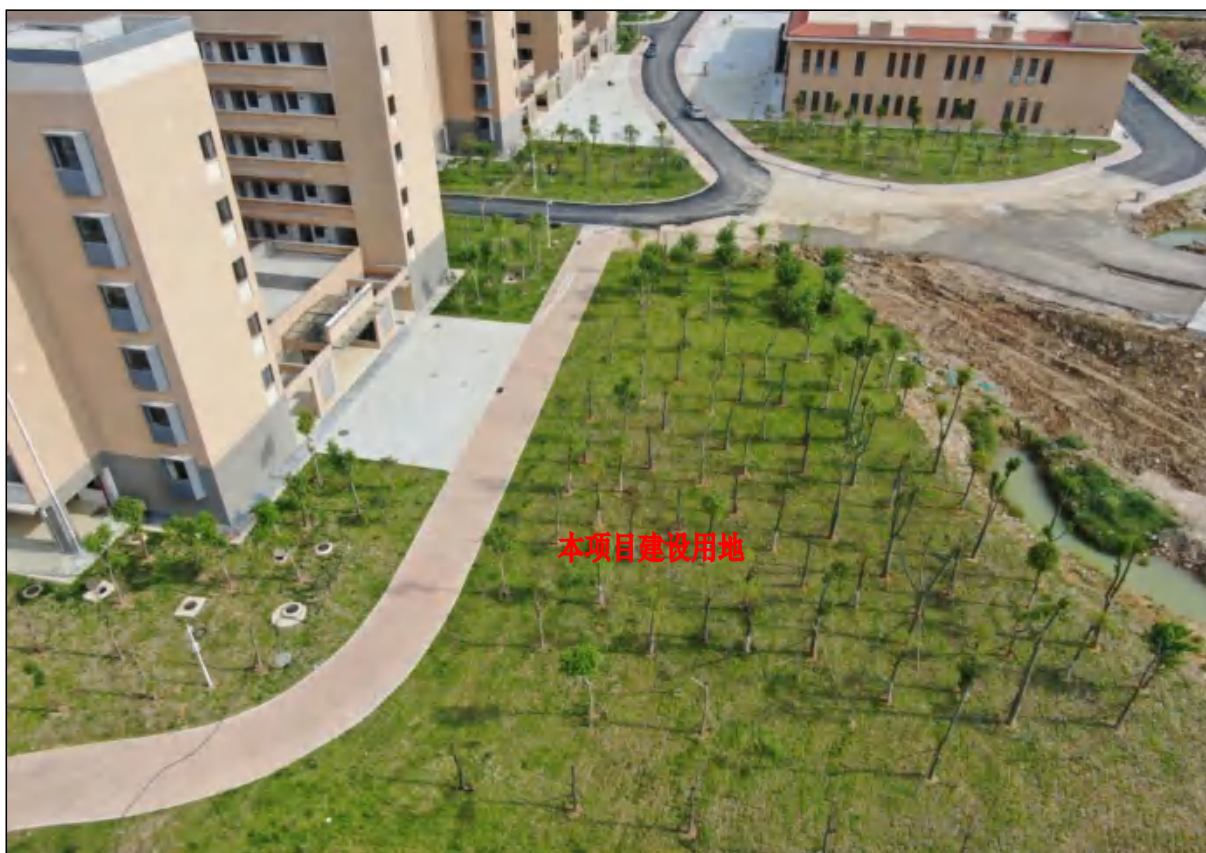
项目用地东北面景观绿化现状，草坪植被生长状况一般

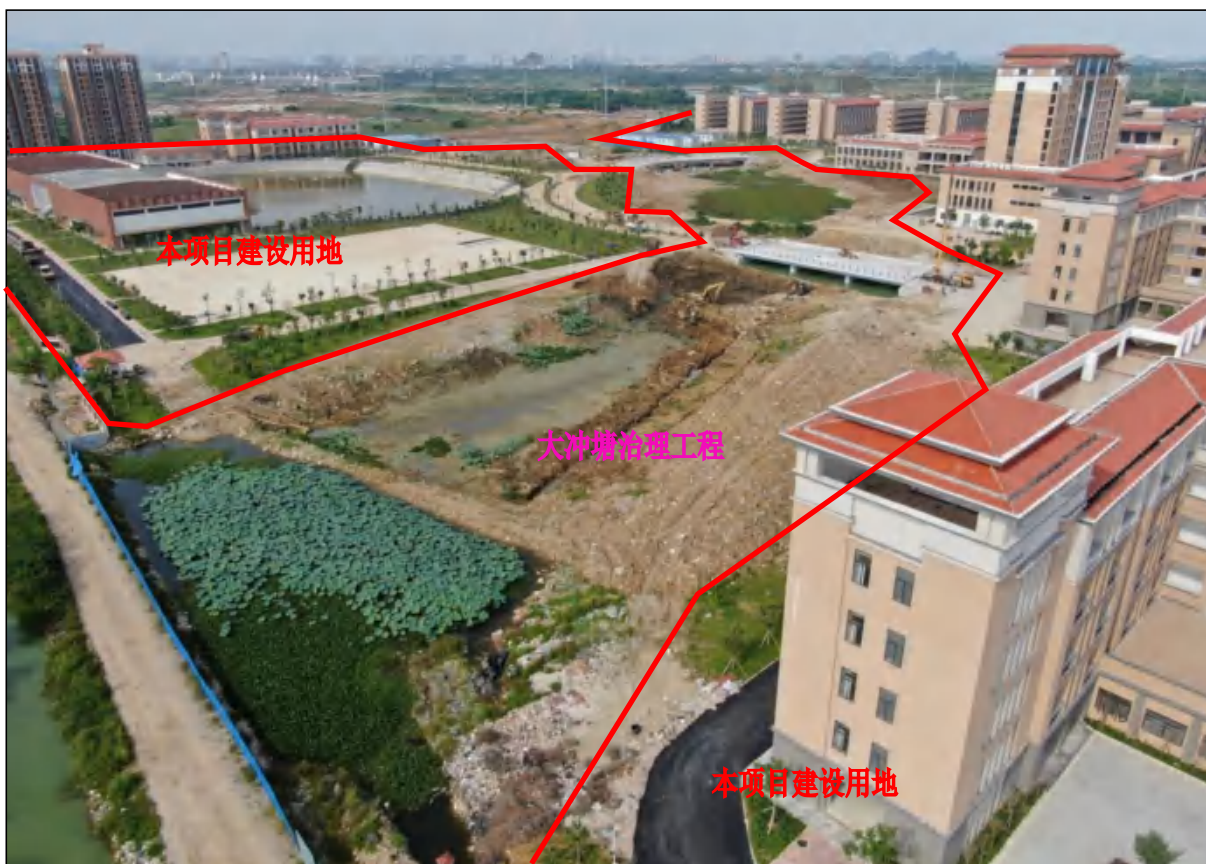
穿过本项目用地的大冲塘治理工程西段施工现状，本项目桥梁工程建设现状，裸露面积较大

<p>失。</p> <p>本项目施工建设时，因施工需要，对大冲塘河道两侧拟建市政绿地区域造成扰动，扰动期间已采取临时覆盖密目网的防护措施，扰动区域现状已交还“广西鲤鱼江大冲塘治理工程”。</p> <p>(2) 建议</p> <p>现正值雨季，对于本项目与“广西鲤鱼江大冲塘治理工程”交叉施工区域，遇强降雨，应及时对裸露地表、临时堆土、砂石料堆场采用彩条布等防水效果较好的覆盖材料进行苫盖。防止泥沙随雨水流入大冲塘河道内。</p> <p>建议本项目桥梁工程施工加快进度，尽快拆除本项目设置的施工便道，将全部用地交还“广西鲤鱼江大冲塘治理工程”。</p> <p>三、施工生产生活区</p> <p>施工生产生活区地面已硬化，并在板房四周、生活区中部布设排水沟措施，将施工生产生活区的雨水引导至已建成的雨水井内，临时排水系统已布设完成，并发挥功效，施工生产生活区水土保持措施较为完善，无较大水土流失。</p> <p>综上，本季度水土保持监测“绿黄红”三色评价结论为“绿”，请建设单位根据建议及时完善施工后期的临时覆盖措施，将各个区域的水土流失降到最低。</p>
<p>说明：本项目无外弃土石方，无弃渣场，无集中堆土的临时堆土区、中转场设置，故渣土防护率不计算。</p>

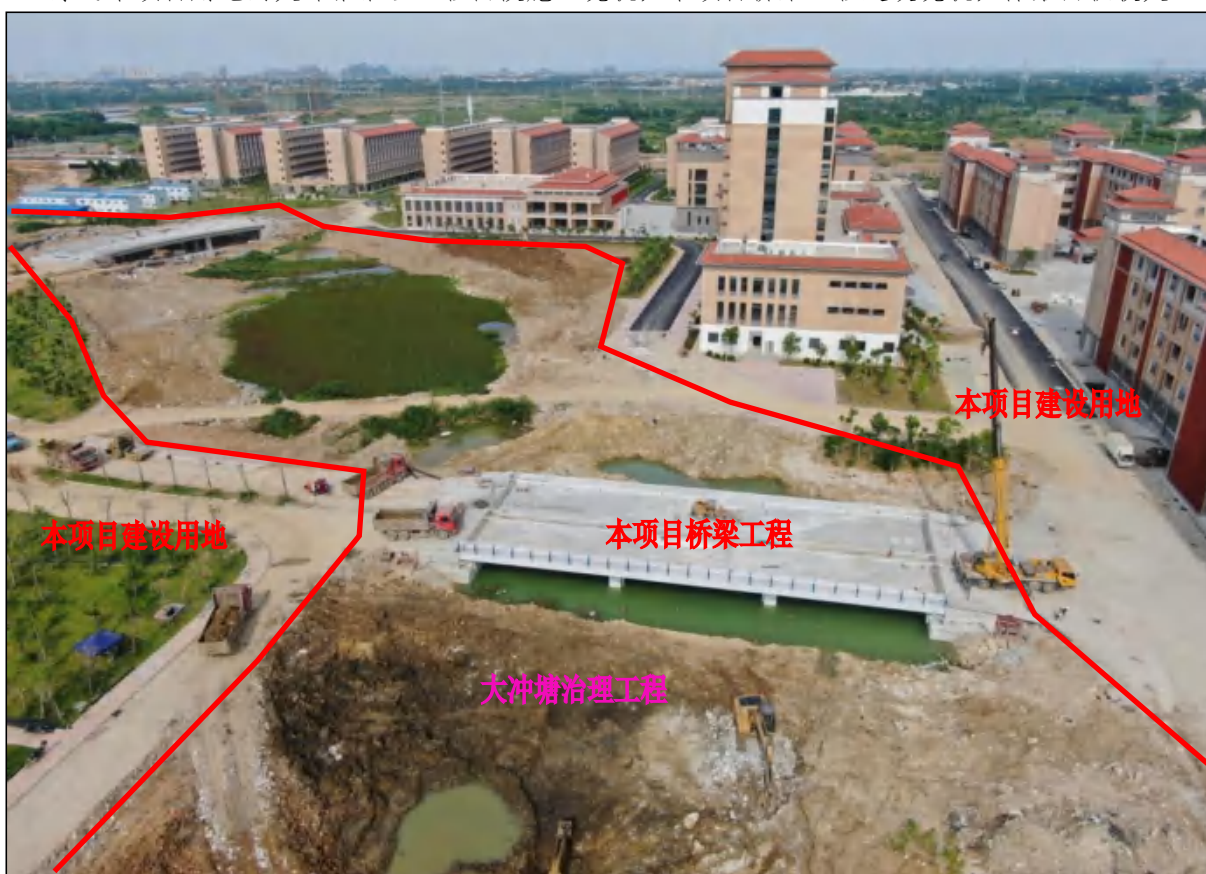
穿过本项目用地的大冲塘治理工程中段施工现状，本项目桥梁工程建设现状，裸露面积较大

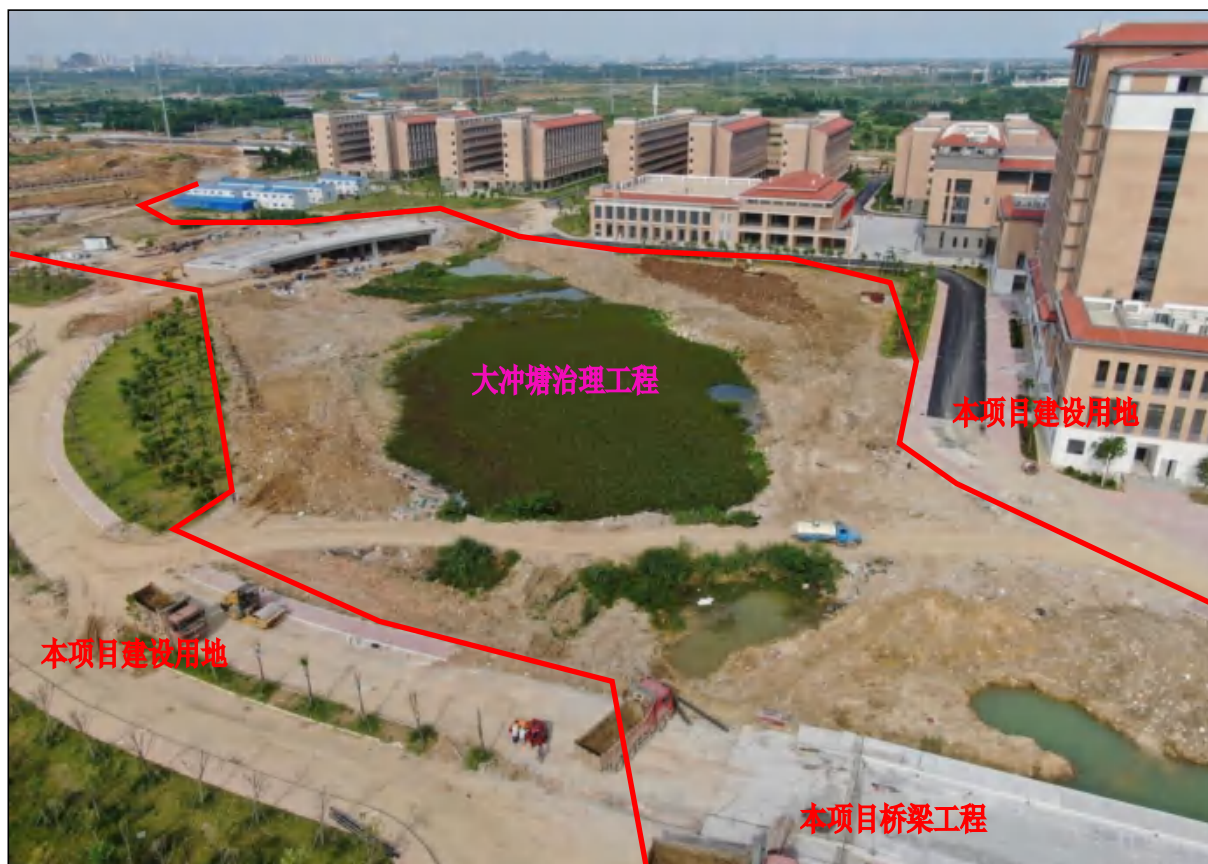
穿过本项目用地的大冲塘治理工程中段施工现状，本项目桥梁工程建设现状，裸露面积较大

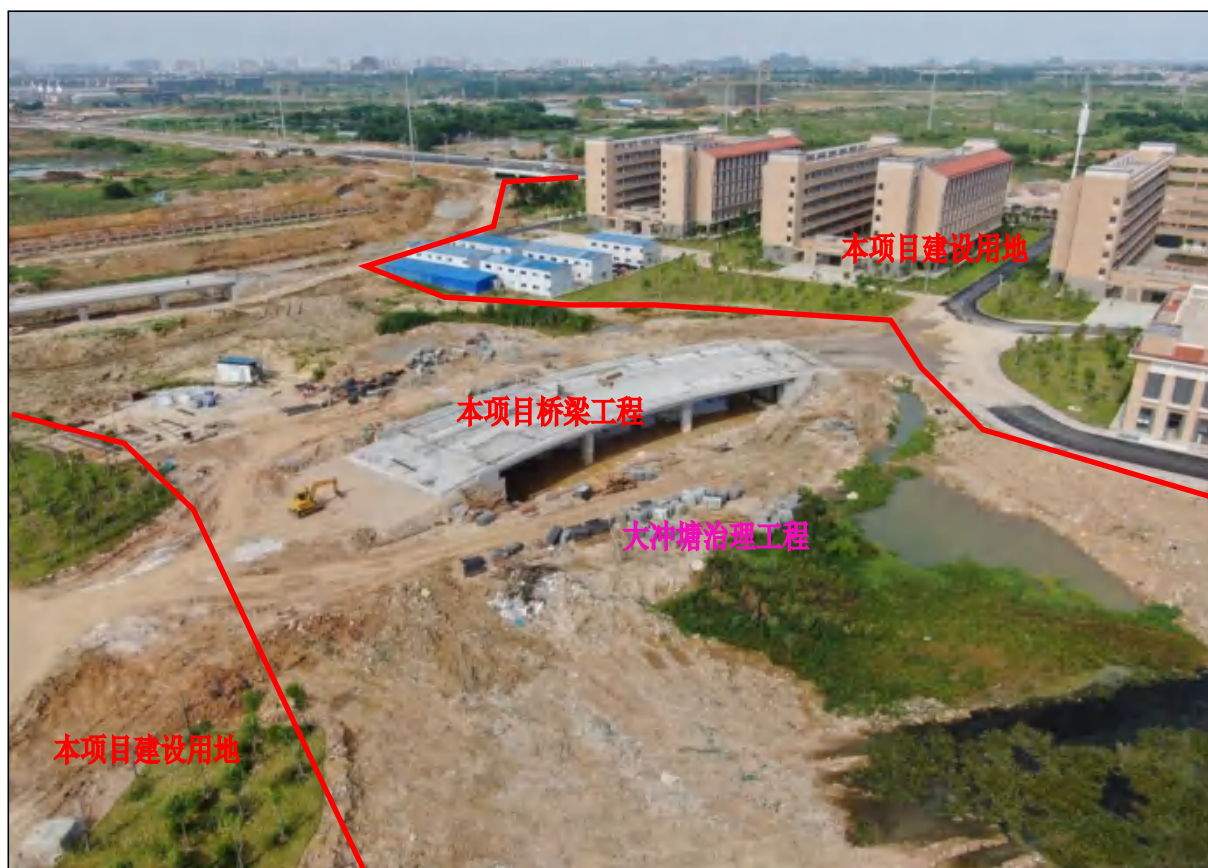
穿过本项目用地的大冲塘治理工程中段施工现状，本项目桥梁工程建设现状，裸露面积较大

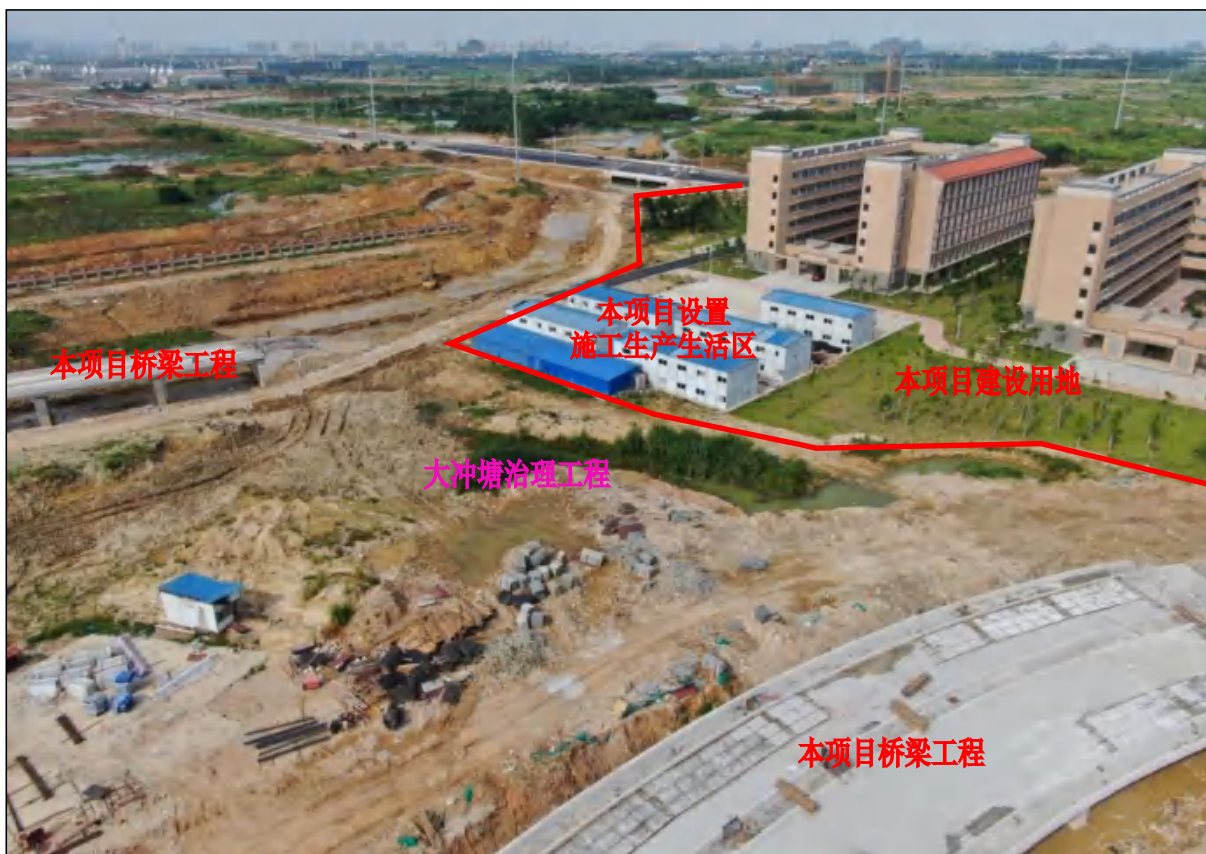
穿过本项目用地的大冲塘治理工程东段施工现状，本项目桥梁工程建设现状，裸露面积较大

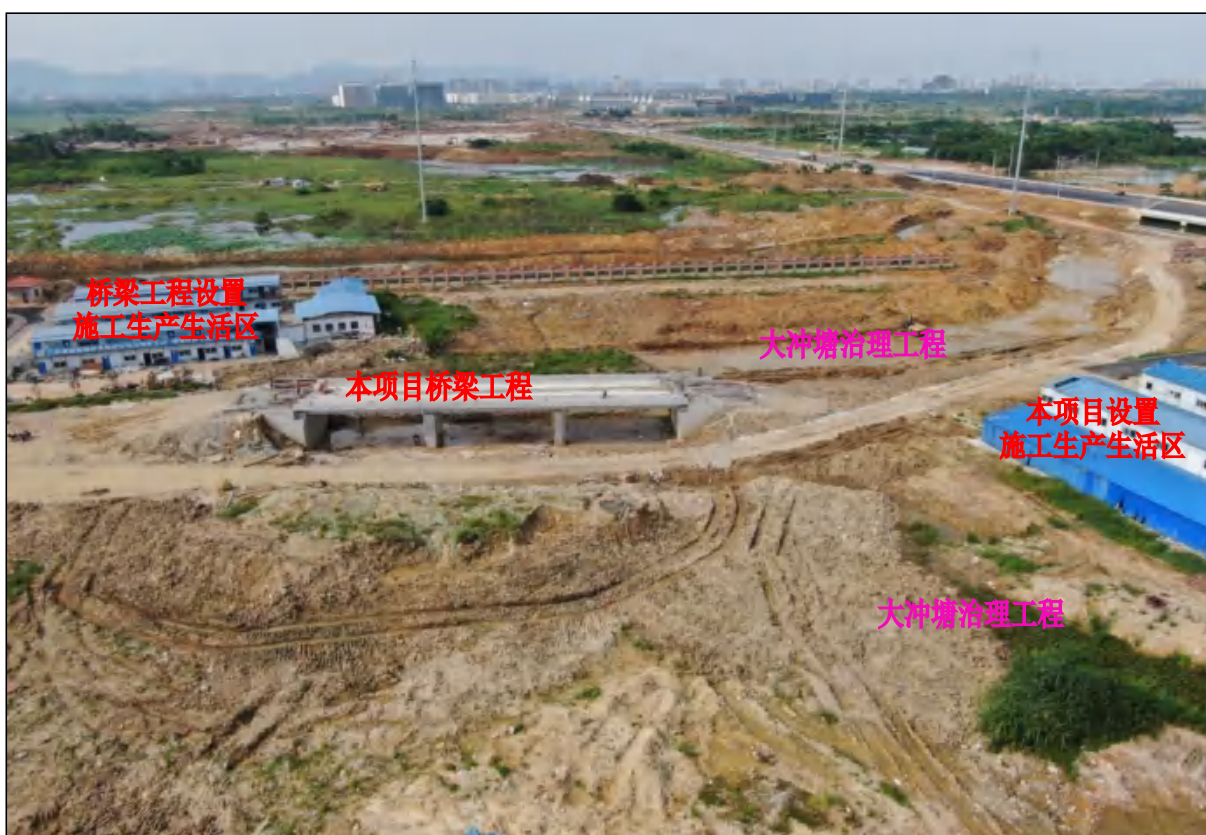
穿过本项目用地的大冲塘治理工程东段施工现状，本项目桥梁工程建设现状，裸露面积较大
