贵港市高级中学新校区项目

水土保持监测季度报告表

(2020年第二季度)

监测单位: 广西北海水电勘测设计院有限公司

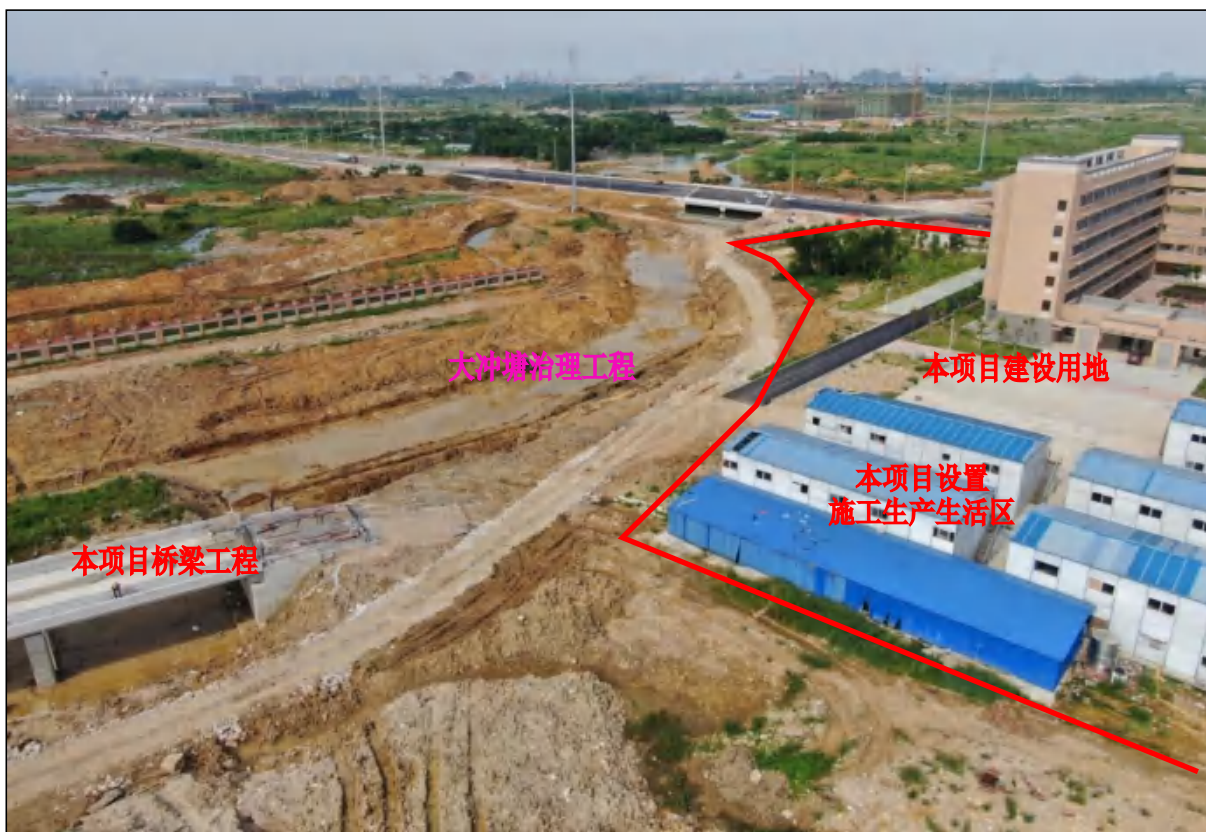
穿过本项目用地的大冲塘治理工程东段施工现状，本项目桥梁工程建设现状，裸露面积较大

<p>失。</p> <p>本项目施工建设时，因施工需要，对大冲塘河道两侧拟建市政绿地区域造成扰动，扰动期间已采取临时覆盖密目网的防护措施，扰动区域现状已交还“广西鲤鱼江大冲塘治理工程”。</p> <p>(2) 建议</p> <p>现正值雨季，对于本项目与“广西鲤鱼江大冲塘治理工程”交叉施工区域，遇强降雨，应及时对裸露地表、临时堆土、砂石料堆场采用彩条布等防水效果较好的覆盖材料进行苫盖。防止泥沙随雨水流入大冲塘河道内。</p> <p>建议本项目桥梁工程施工加快进度，尽快拆除本项目设置的施工便道，将全部用地交还“广西鲤鱼江大冲塘治理工程”。</p> <p>三、施工生产生活区</p> <p>施工生产生活区地面已硬化，并在板房四周、生活区中部布设排水沟措施，将施工生产生活区的雨水引导至已建成的雨水井内，临时排水系统已布设完成，并发挥功效，施工生产生活区水土保持措施较为完善，无较大水土流失。</p> <p>综上，本季度水土保持监测“绿黄红”三色评价结论为“绿”，请建设单位根据建议及时完善施工后期的临时覆盖措施，将各个区域的水土流失降到最低。</p>
<p>说明：本项目无外弃土石方，无弃渣场，无集中堆土的临时堆土区、中转场设置，故渣土防护率不计算。</p>

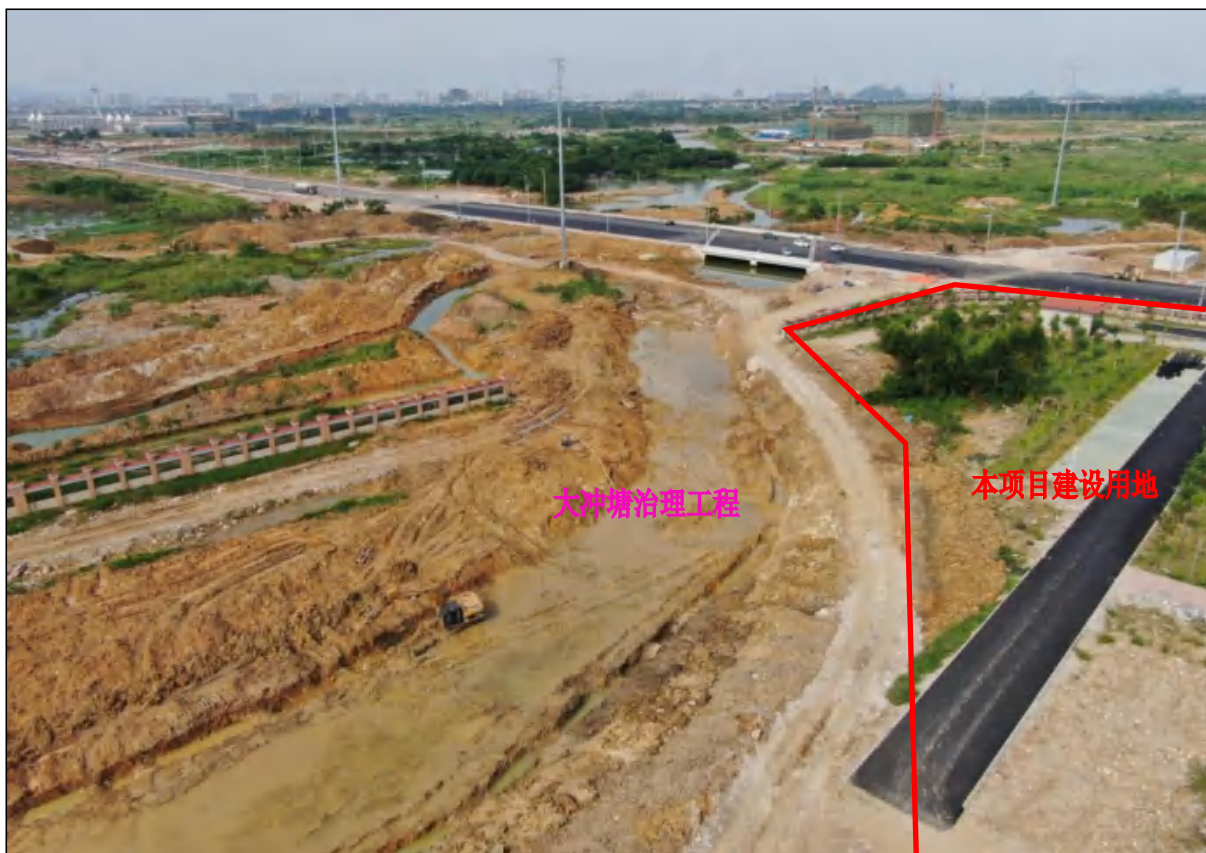
穿过本项目用地的大冲塘治理工程东段施工现状，裸露面积较大

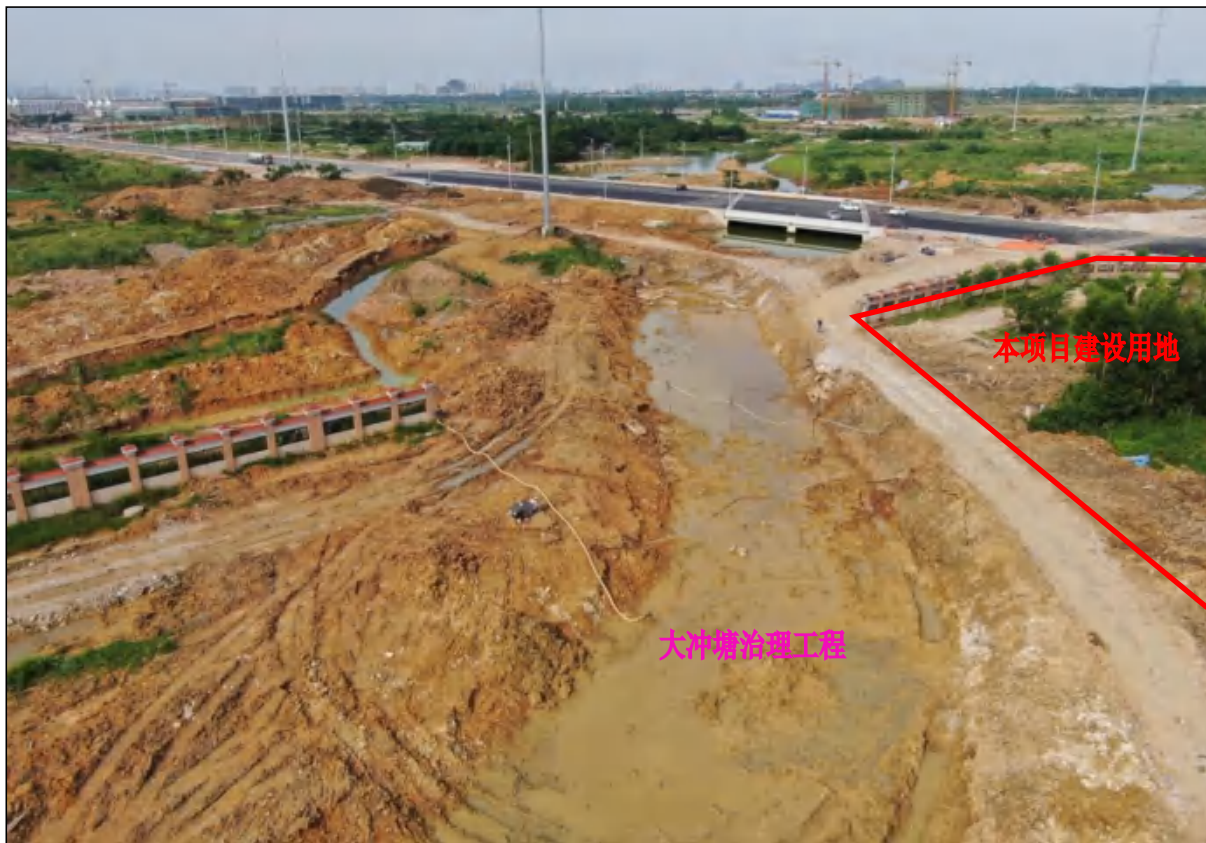
穿过本项目用地的大冲塘治理工程东段施工现状，裸露面积较大

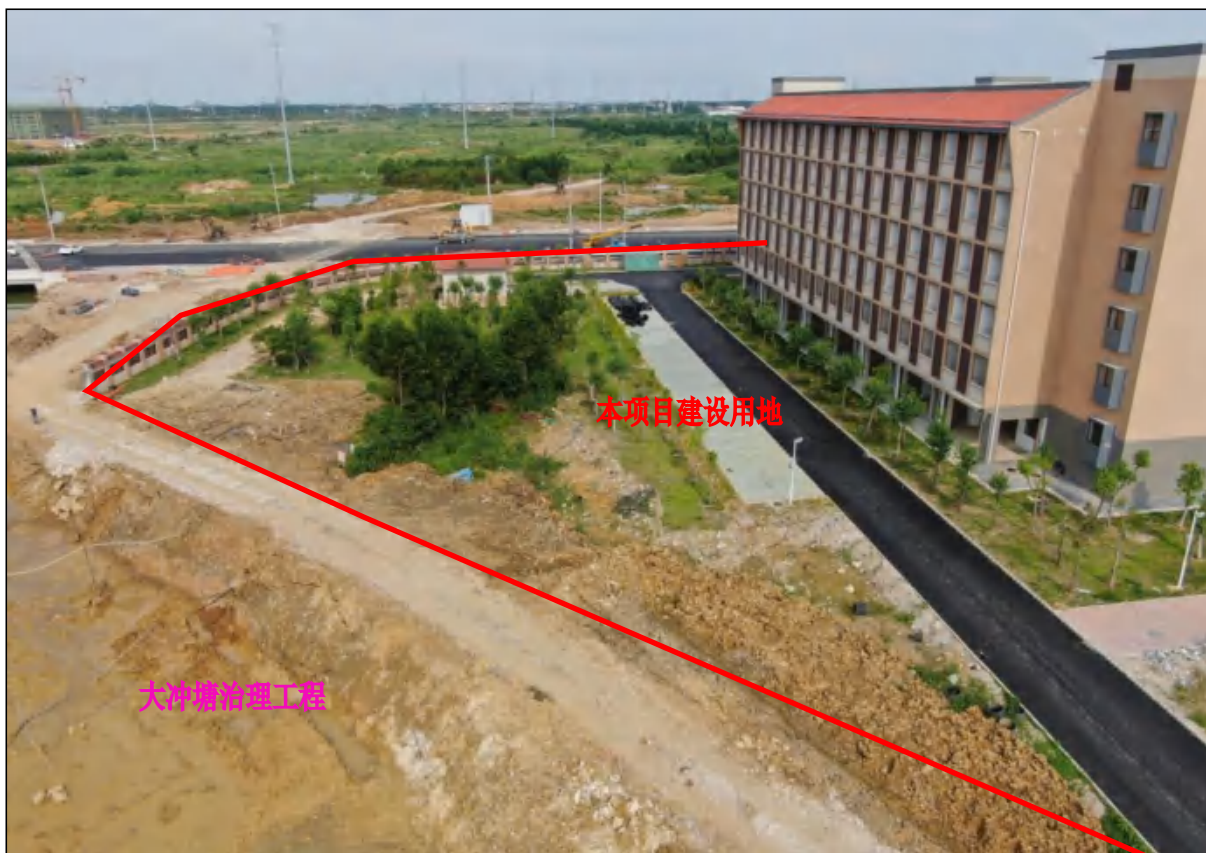
本项目用地东北面现状，地面裸露，景观绿化、铺砖等尚未施工完成

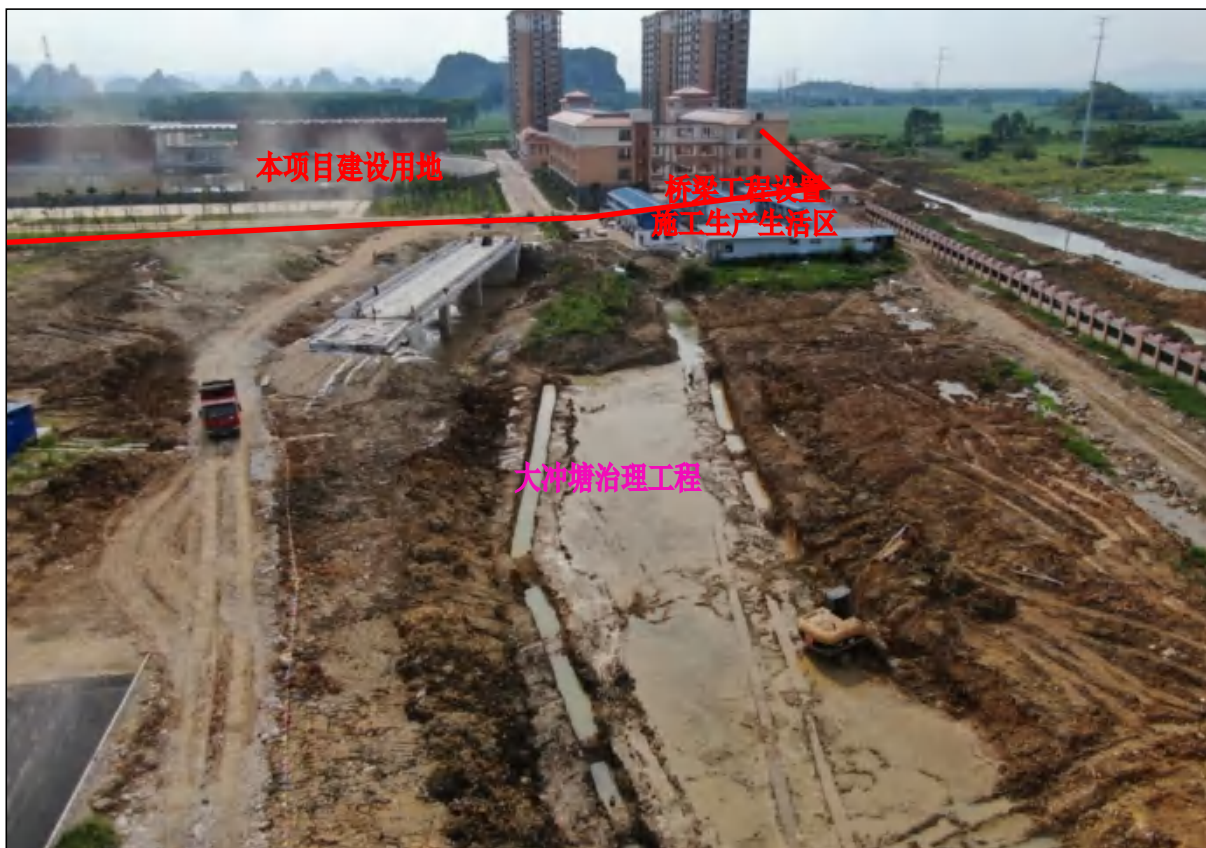
穿过本项目用地的大冲塘治理工程东段北面施工现状，本项目桥梁工程建设现状，裸露面积较大

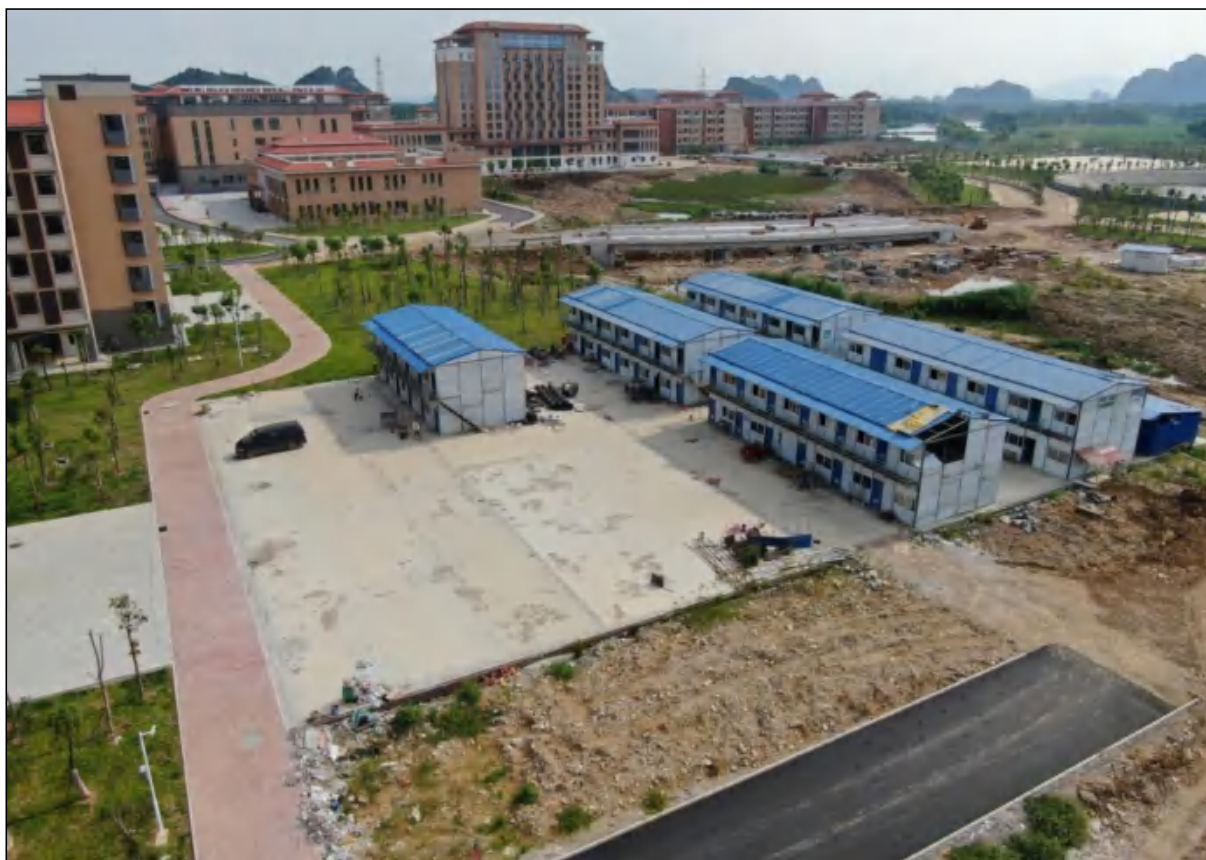
本项目设置的施工生产生活区，位于用地内东北面拟建排球场用地内，现状已硬化

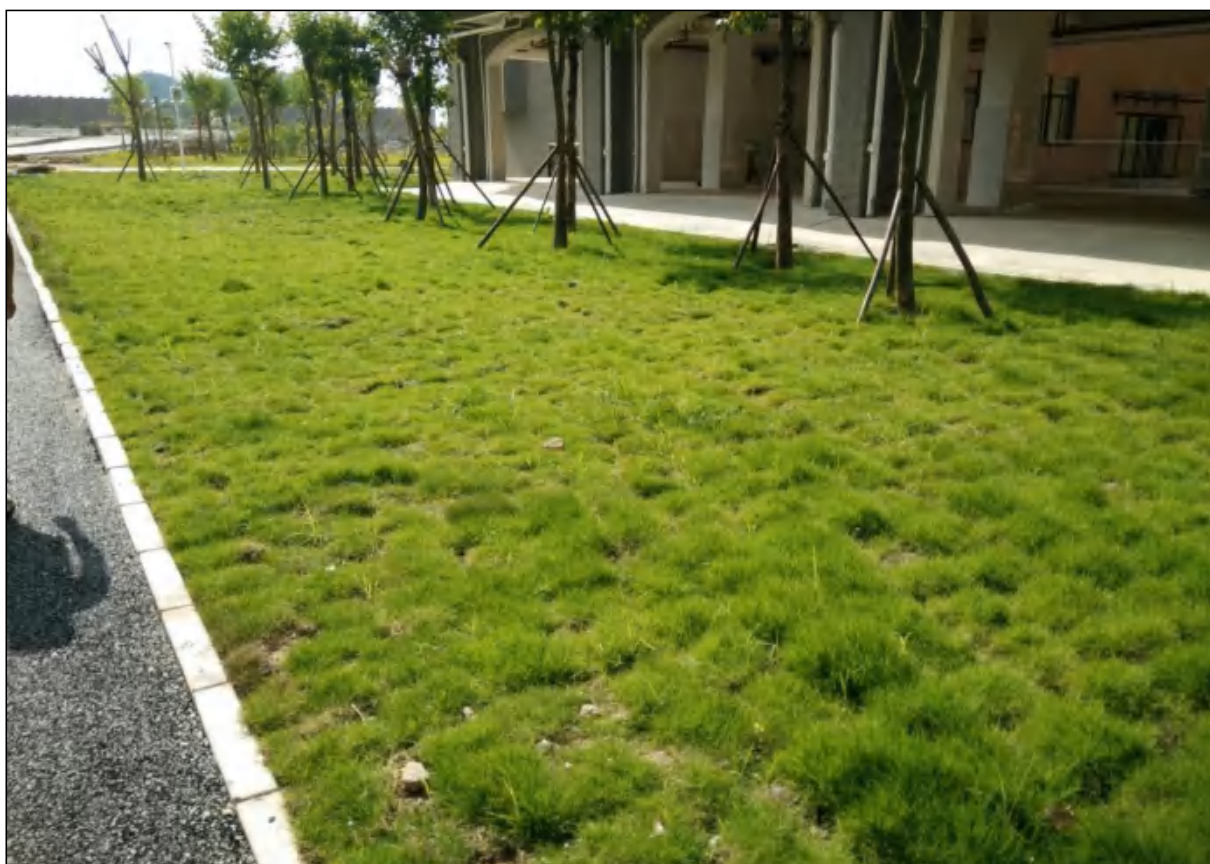
本项目用地西面景观绿化现状，植被生长状况较好

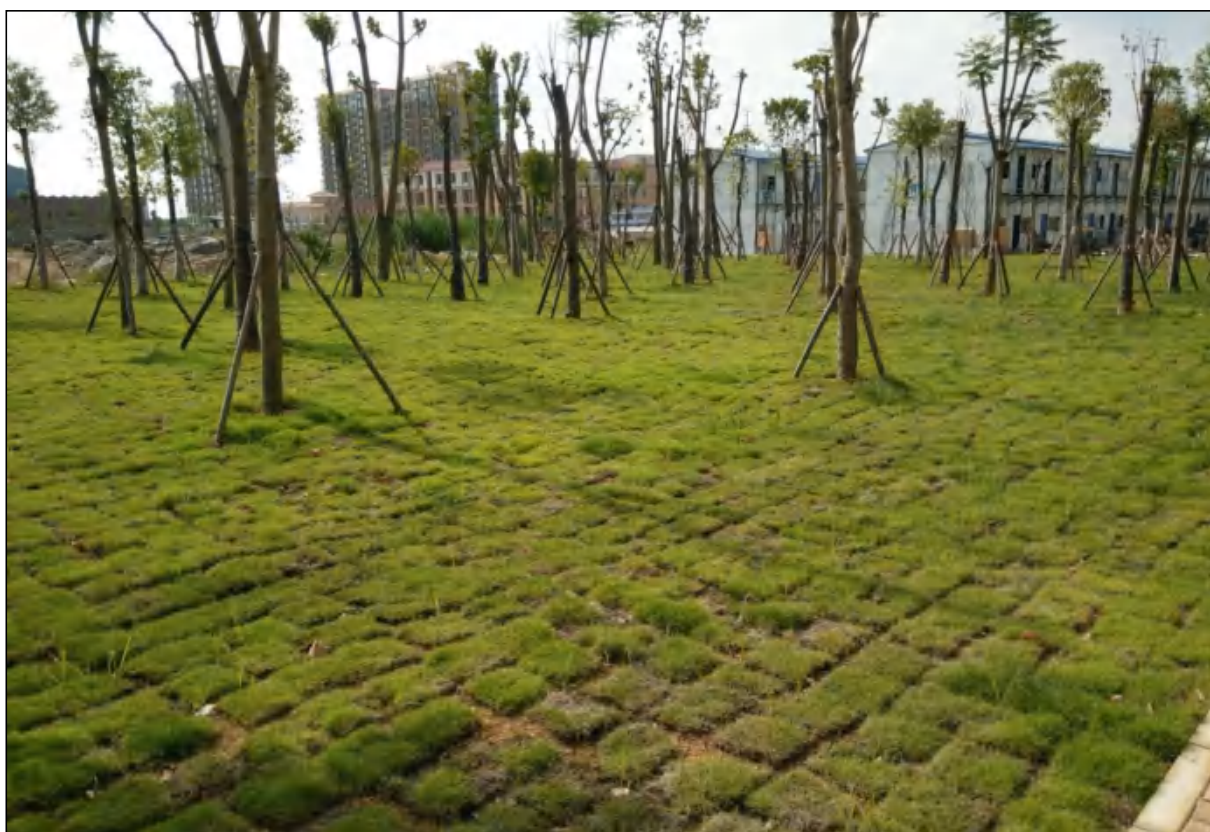
本项目用地北面景观绿化现状，植被生长状况较好

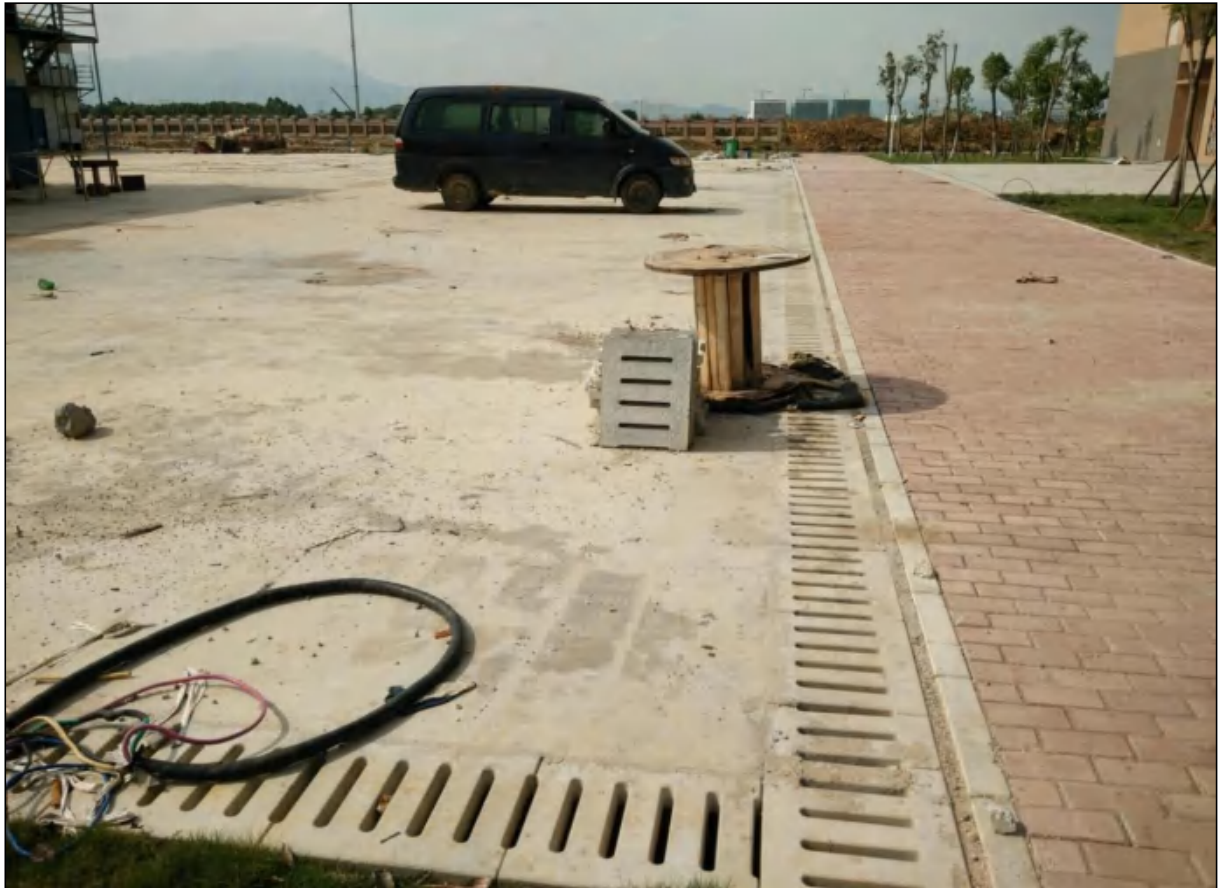
本项目用地北面排水沟现状，设施完善，运行状况较好

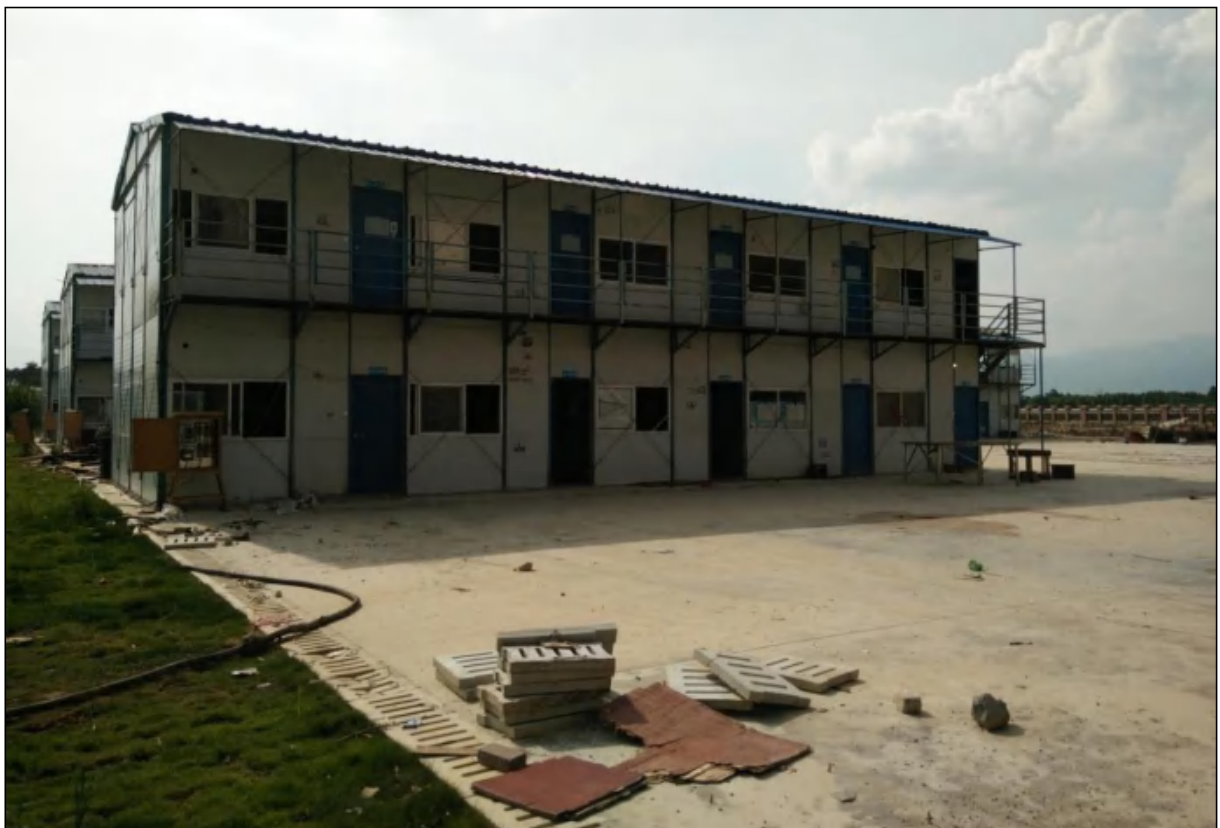
本项目设置的施工生产生活区，位于用地内东北面拟建排球场用地内，现状已硬化

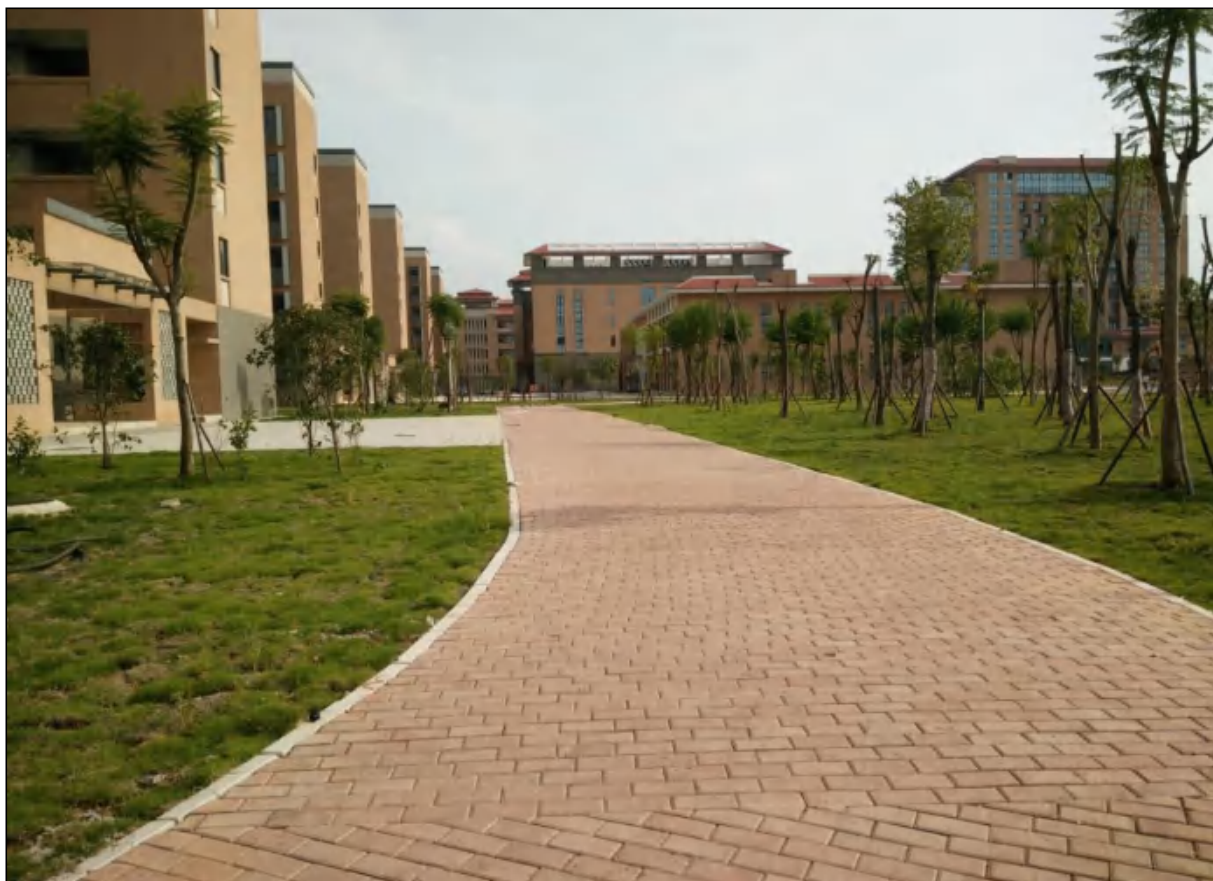
项目用地内东北面透水砖铺装现状，设施完善，运行状况较好

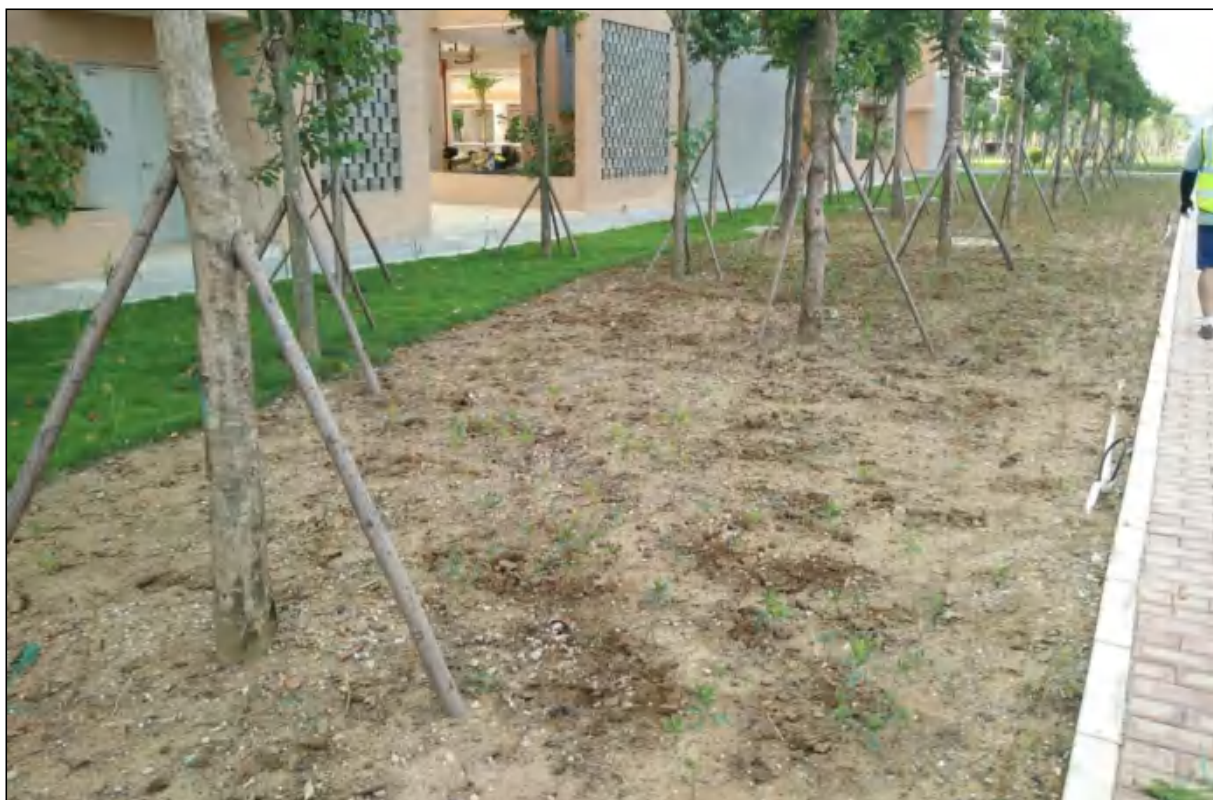
项目用地东面景观绿化区域现状，植被生长状况较差

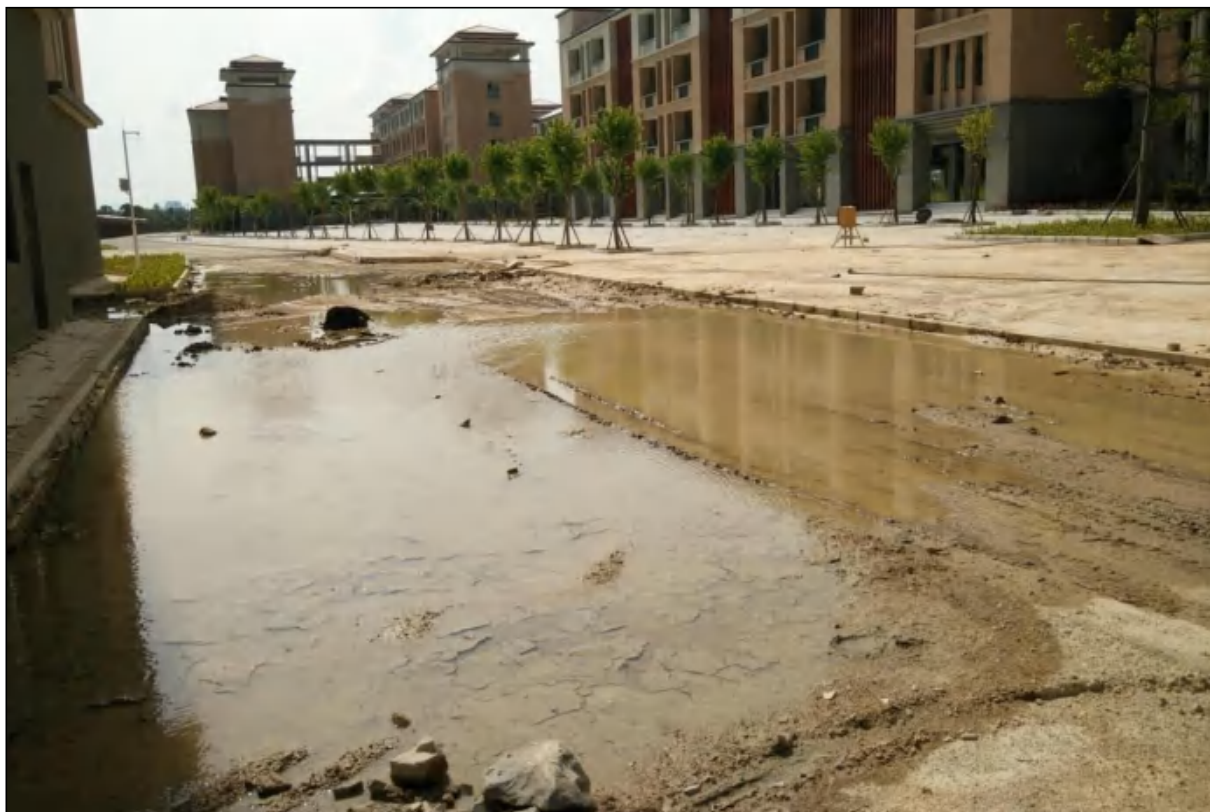
项目用地内南面校区大门因纬七路市政排水设施尚未建成，造成雨水淤积的现象

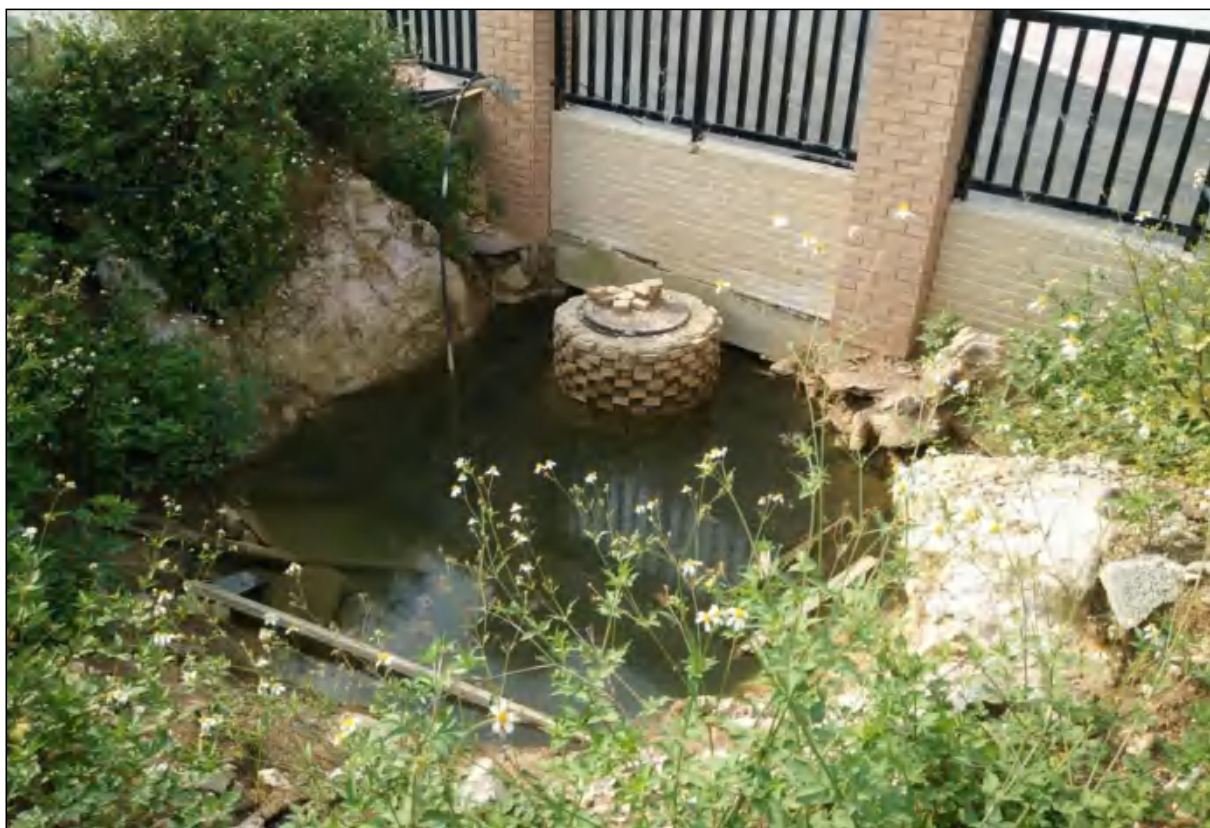
项目用地内南面校区大门外因周边市政排水设施尚未建成，造成雨水淤积的现象
