贵港市六八村棚户区改造项目(园博园第一安置区南区)

# 水土保持监测季度报告表

(2020年第四季度)

监测单位: 广西北海水电勘测设计院有限公司

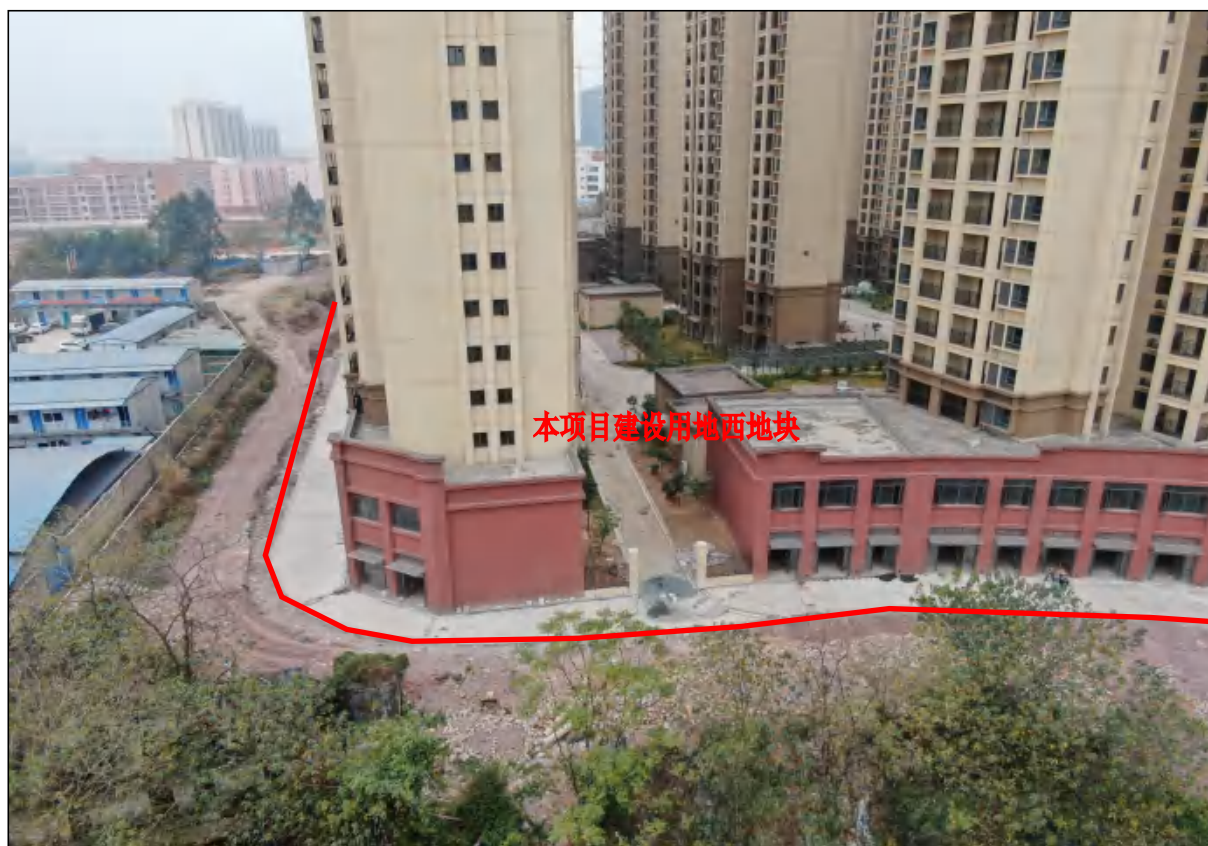
项目用地西地块东南面现状，现状进行铺砖、排水、绿化等附属设施建设

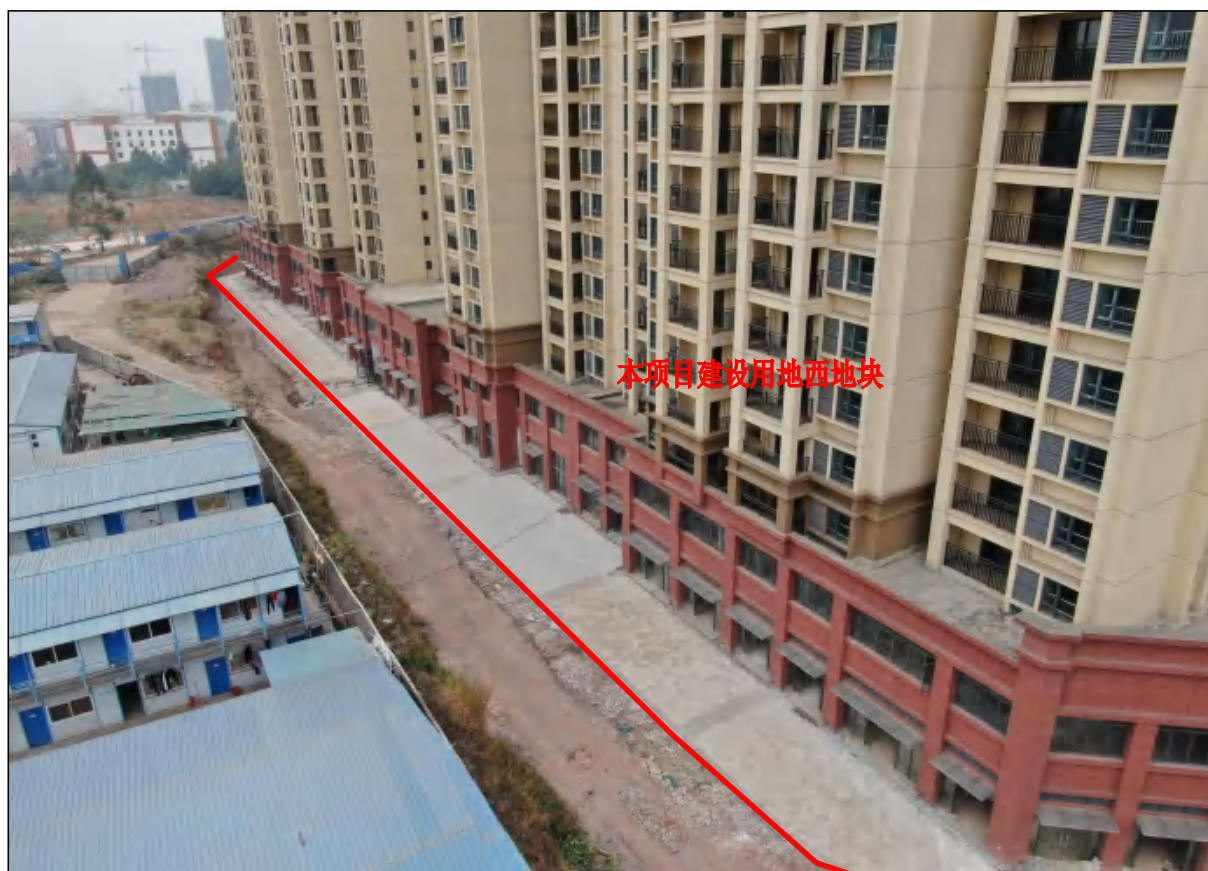
项目用地西地块东南面现状，现状进行铺砖、排水等附属设施建设

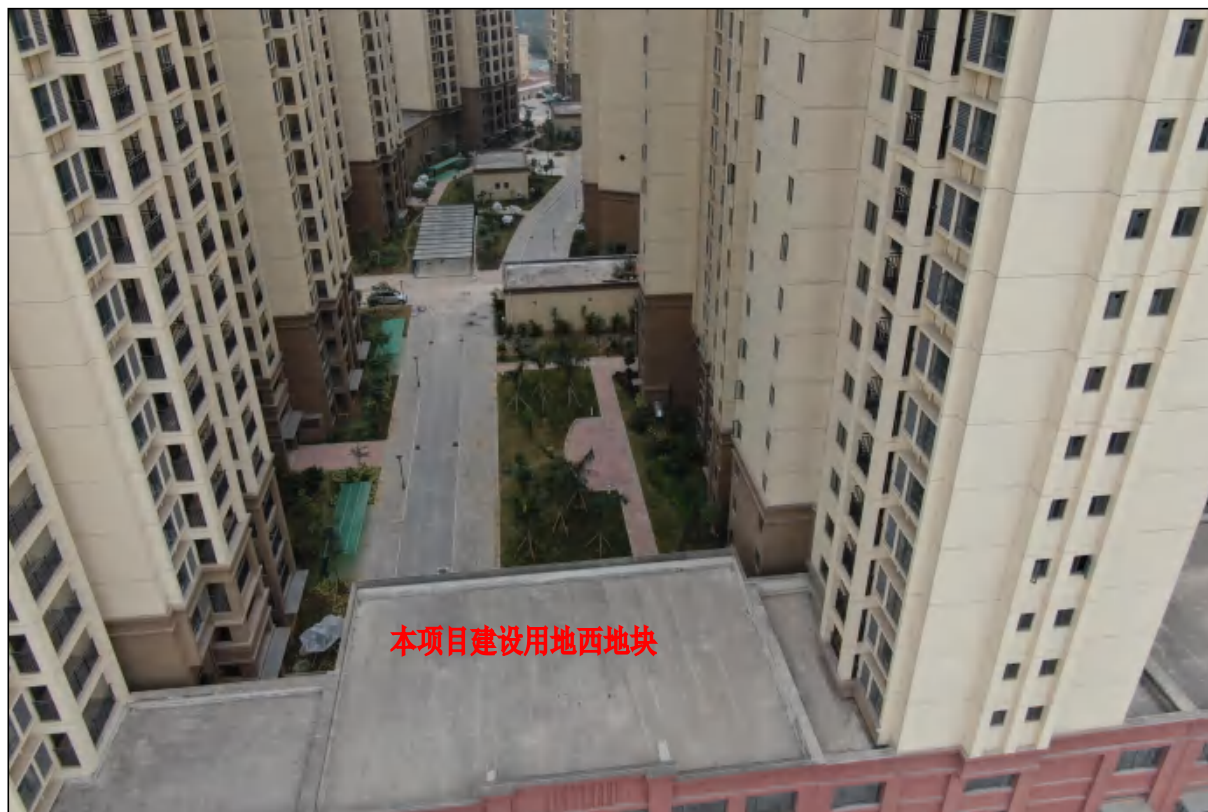
项目用地西地块中部现状，现状已完成绿化种植，正在进行小区内道路硬化及铺砖工作

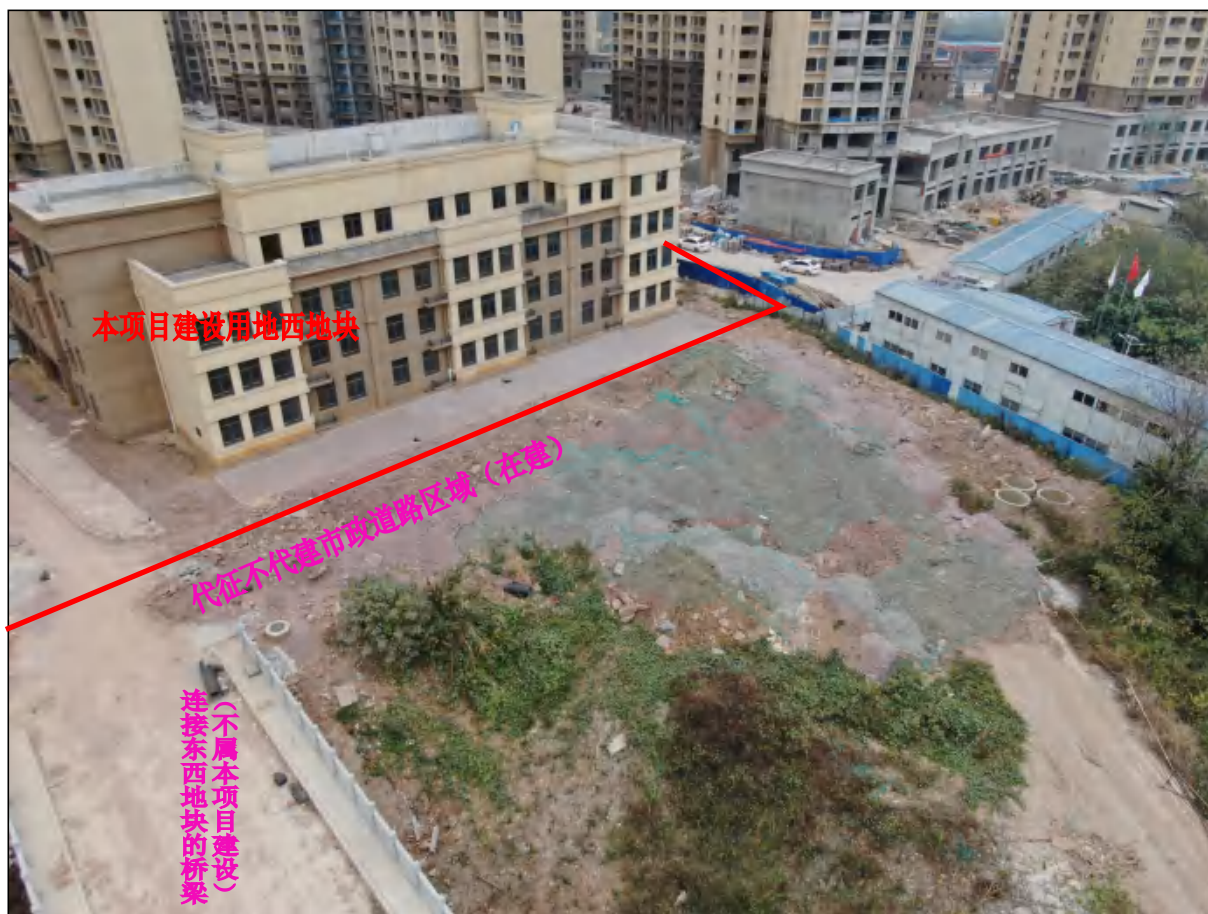
项目用地西地块东北面现状，现状正在进行铺砖工程

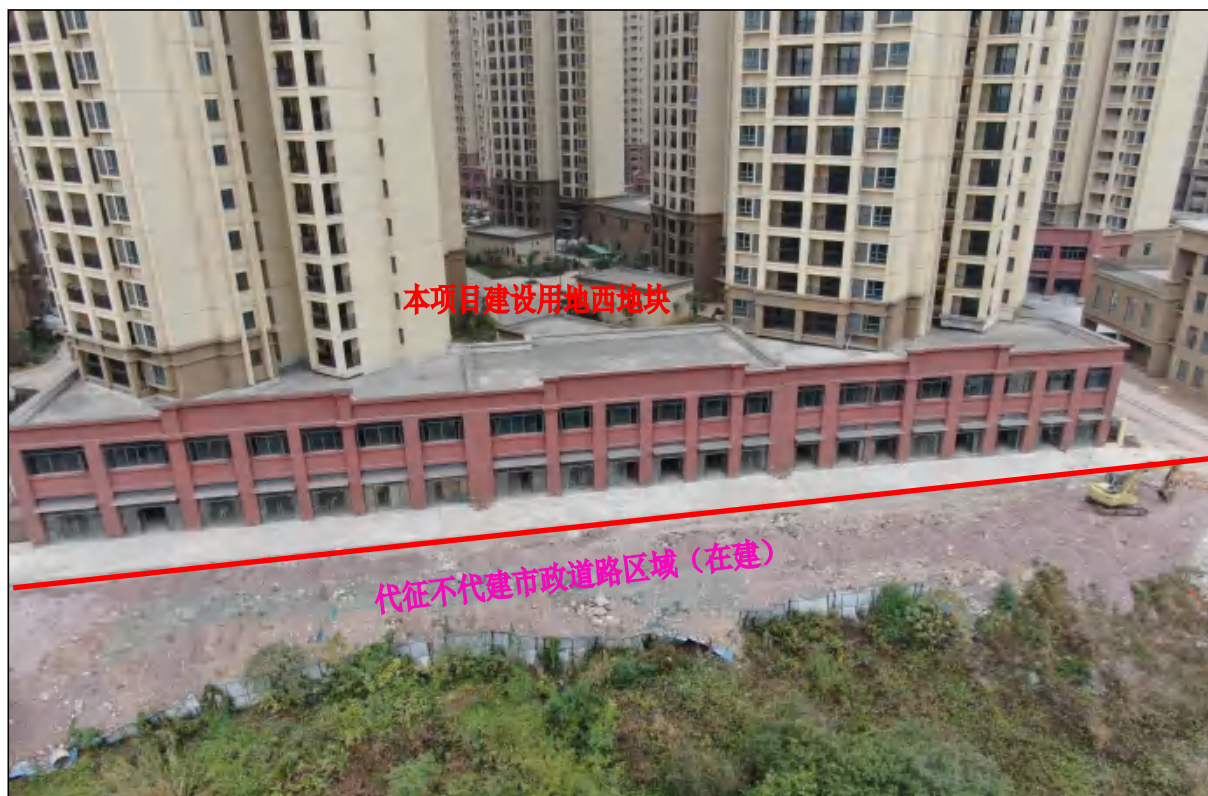
项目用地西地块东北面与北区交界处现状，现状已完成硬化铺砖，正在进行排水、道路等建设

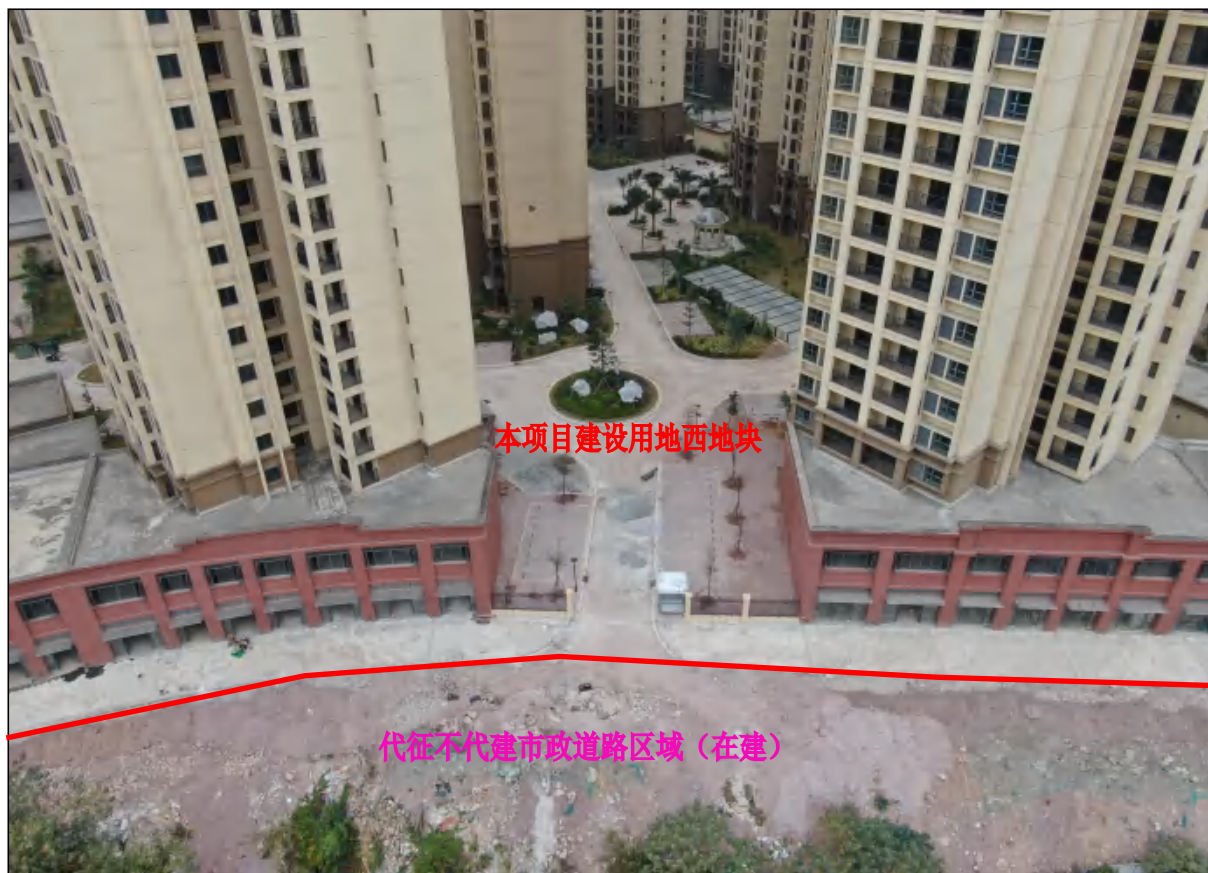
项目用地西地块东北面与北区交界处现状，现状已完成硬化铺砖，正在进行排水、道路等建设

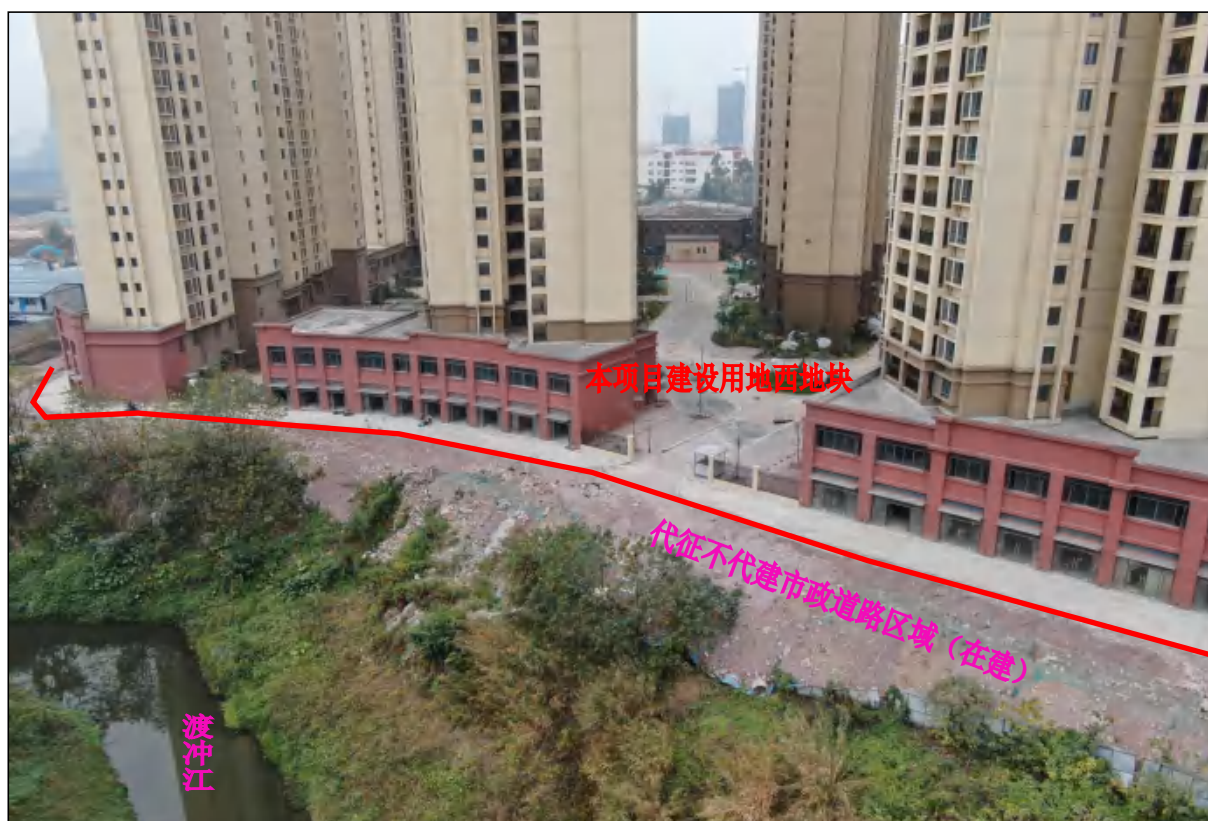
项目用地西地块东面紧邻渡冲江用地现状，地面已完成硬化铺装工作

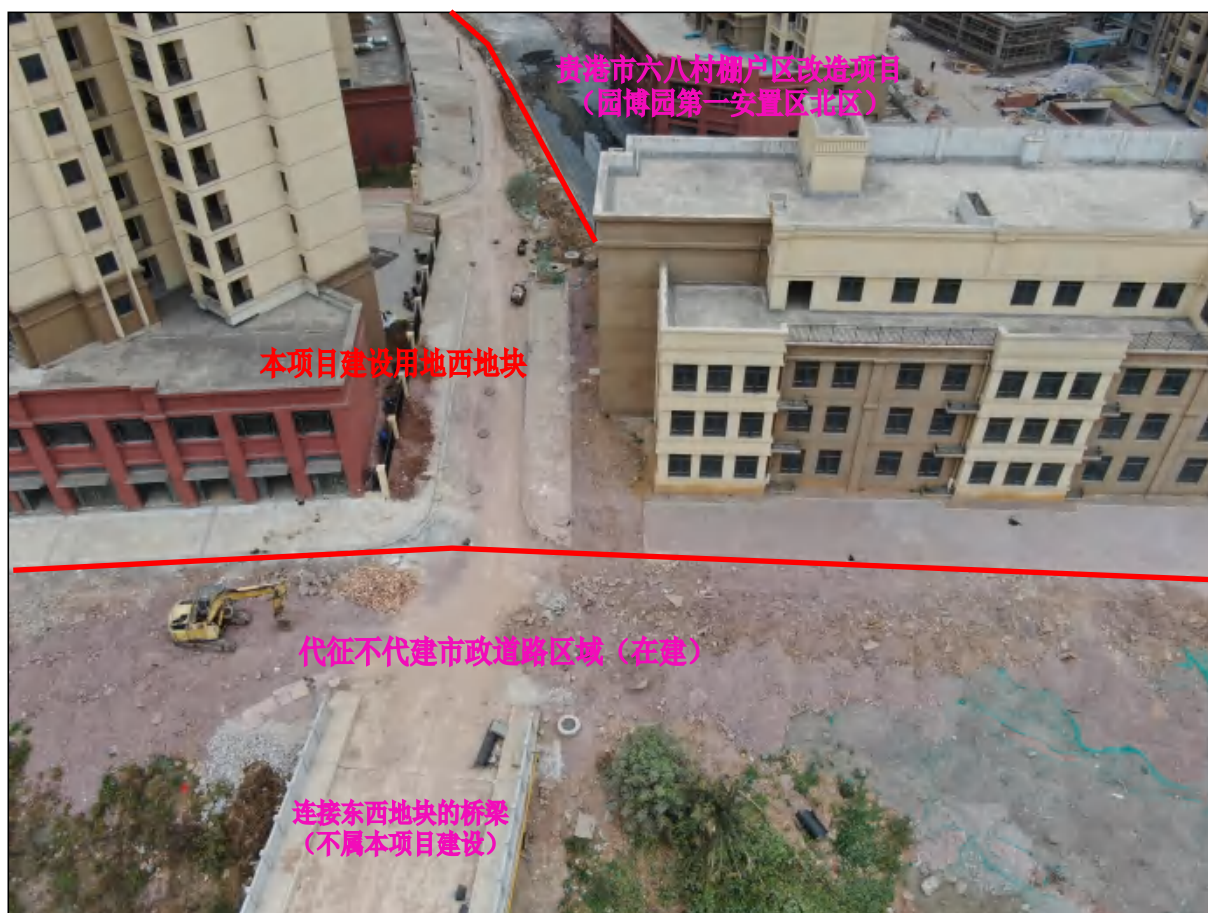
项目用地西地块东北面用地现状，现状进行地面铺装工程

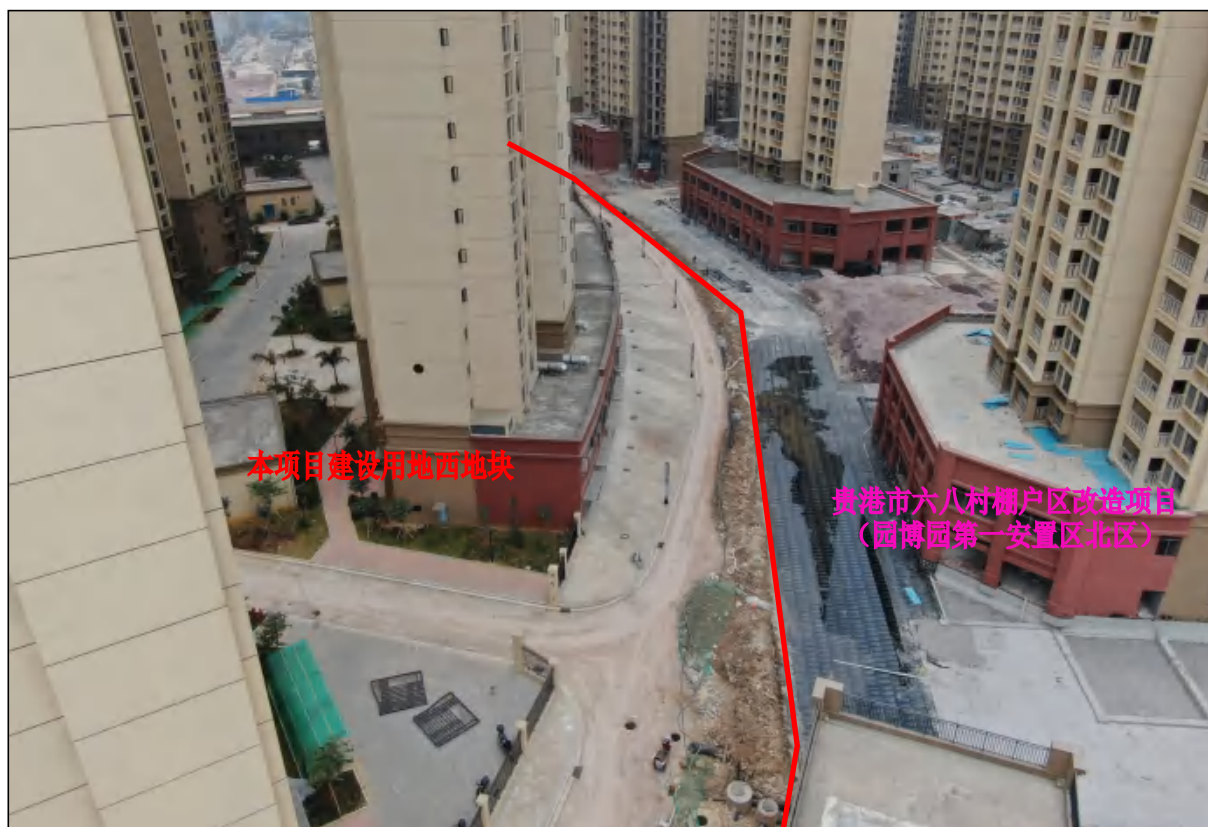
项目用地西地块北面用地现状，现状正在进行硬化铺装工作

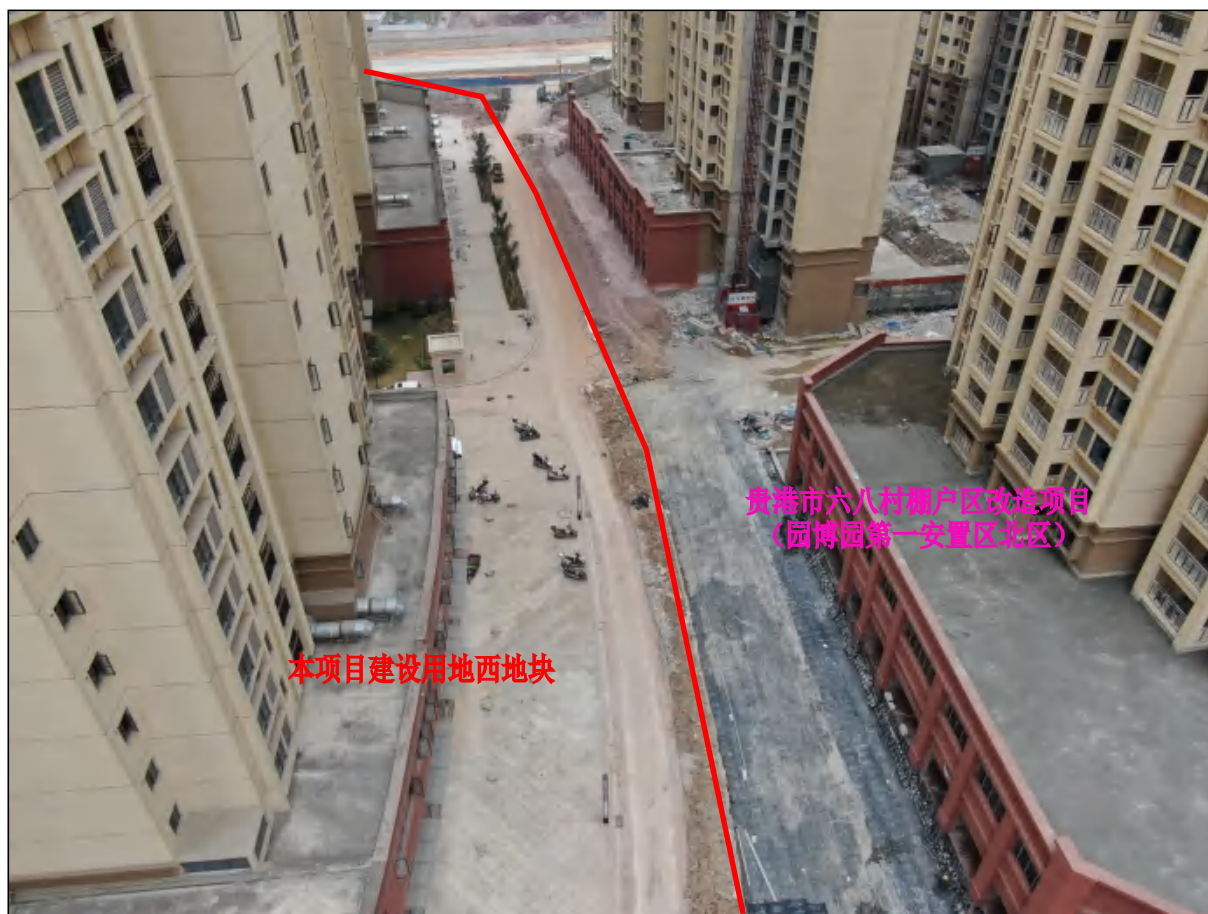
项目用地西地块北面用地现状，现状正在进行硬化铺装工作

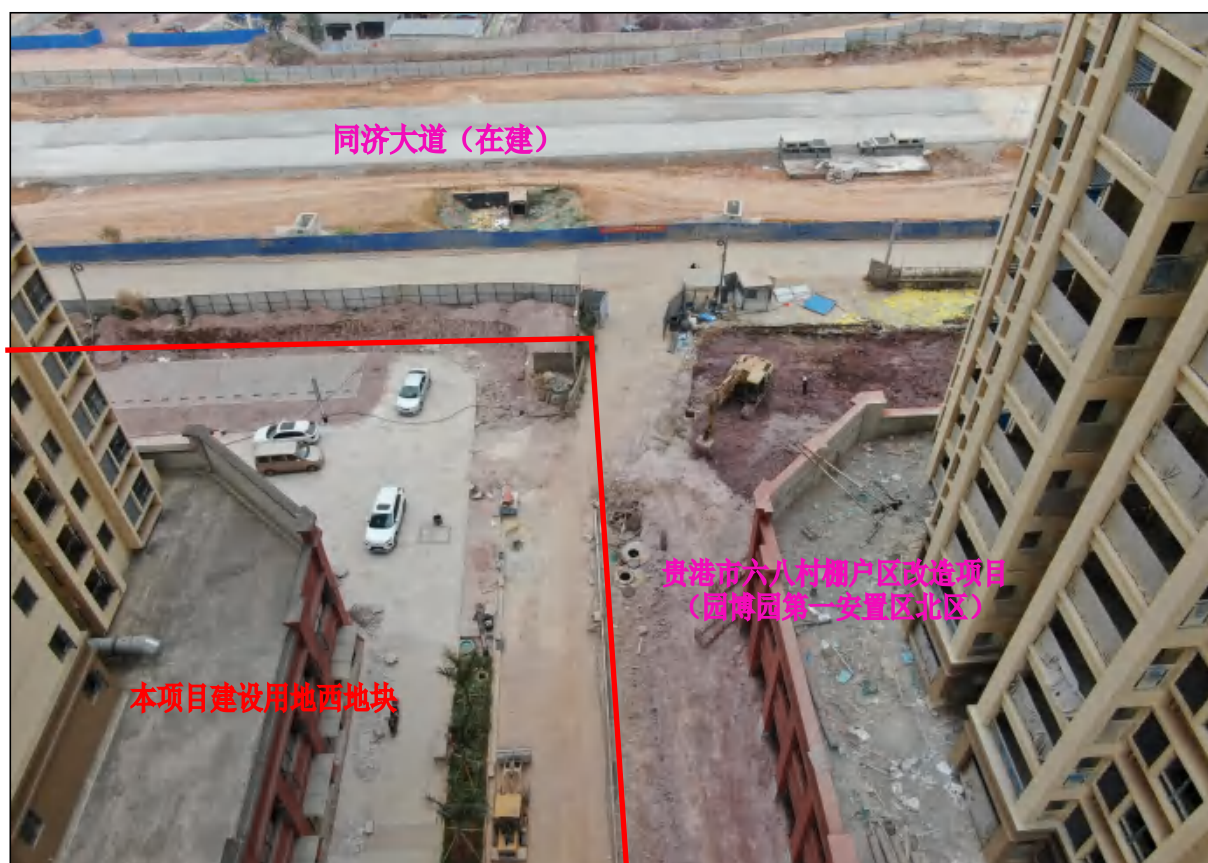
项目用地西地块东北面用地现状，现状正在进行硬化铺装工作

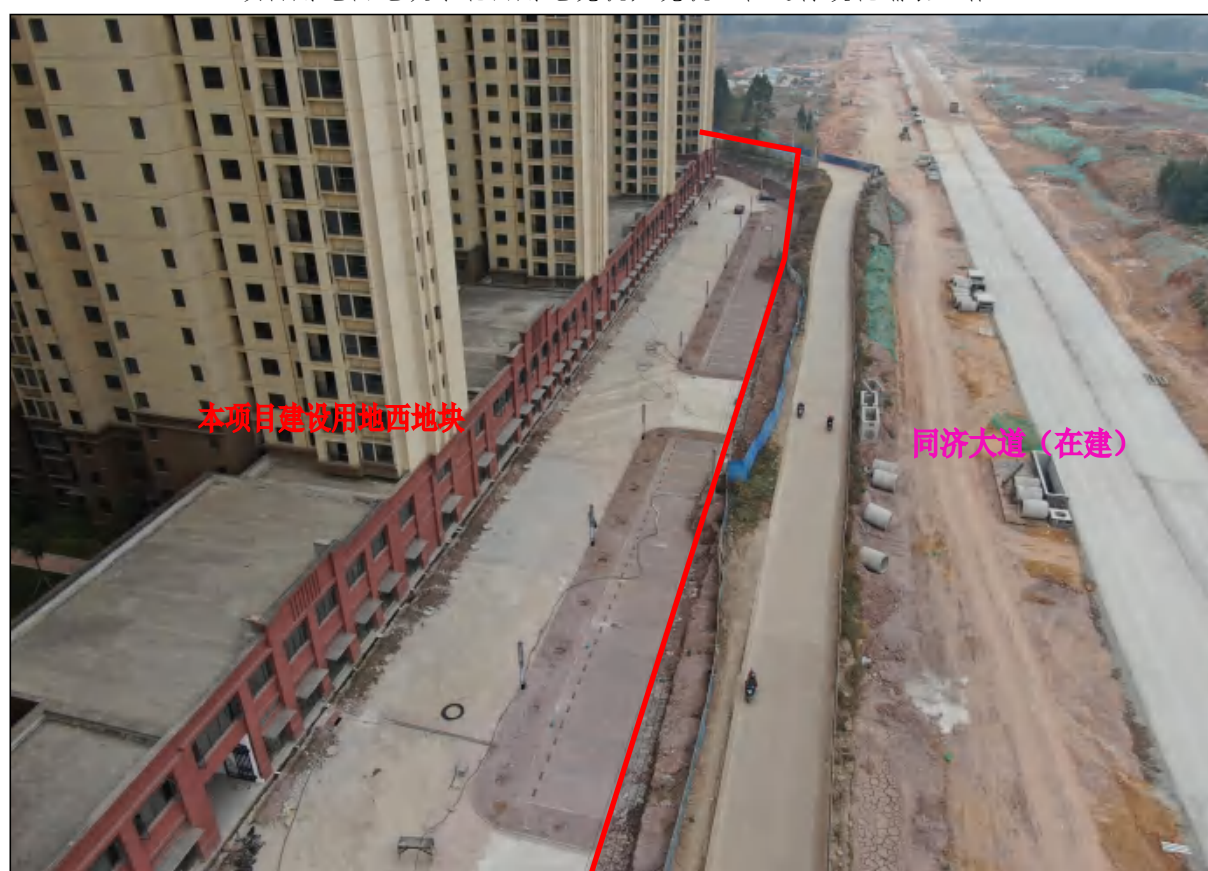
项目用地西面紧邻在建同济大道现状，现状进行绿化、道路、硬化铺装等附属设施建设

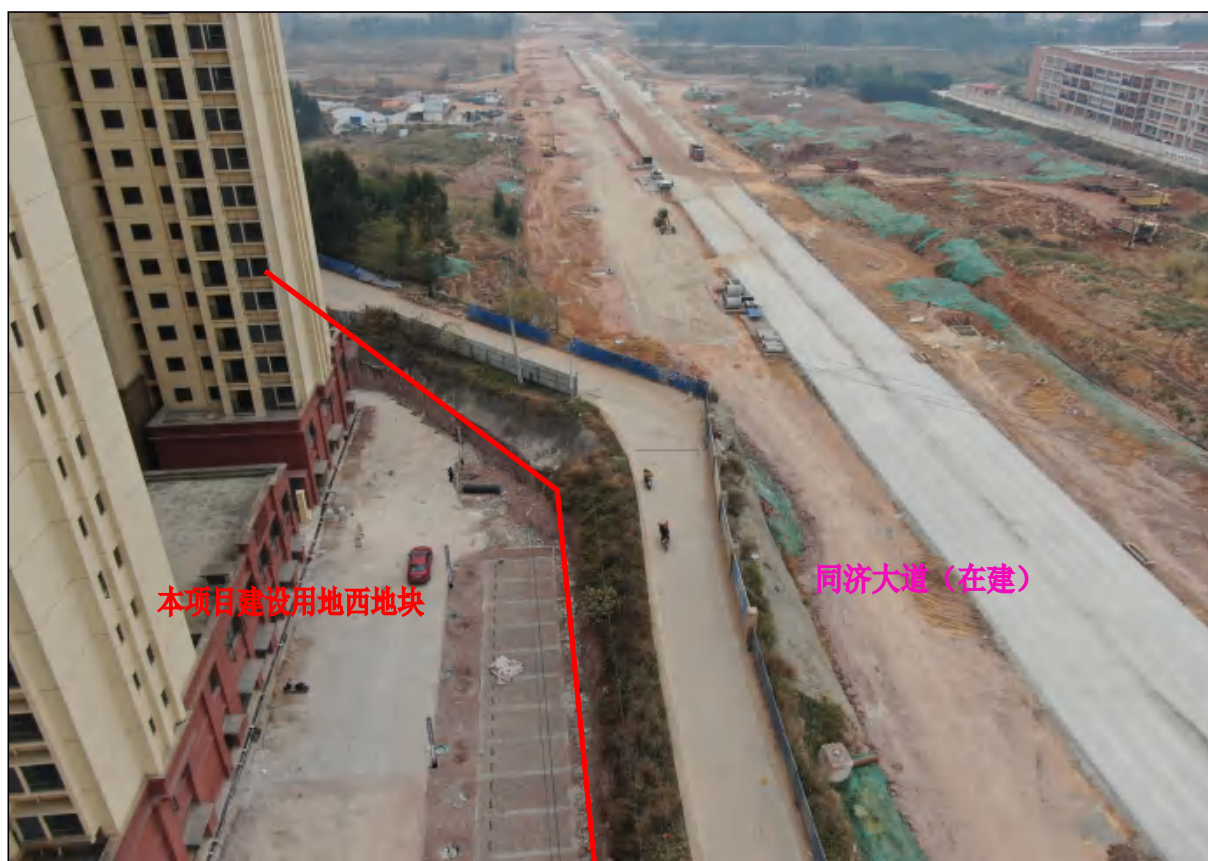
项目用地西地块东南面现状，现状进行绿化、道路、硬化铺装等附属设施建设

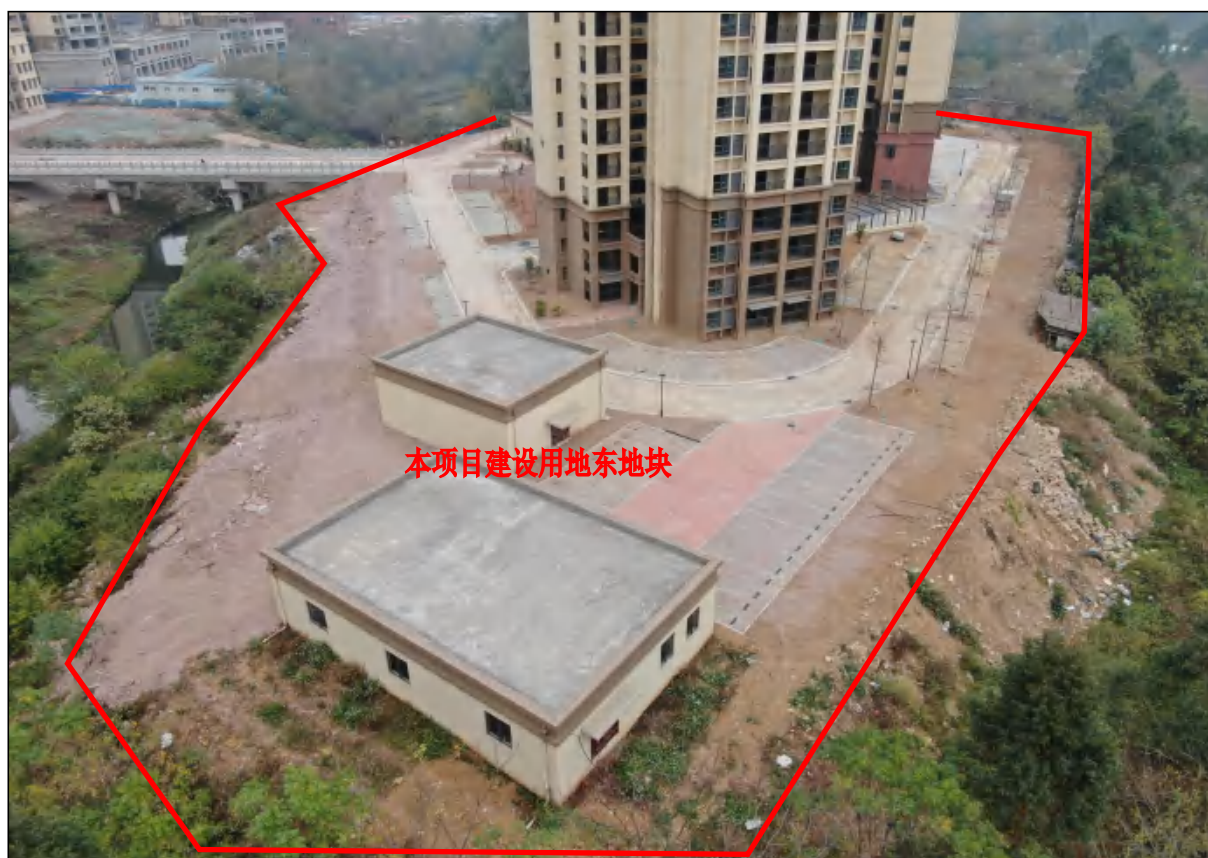
项目用地东地块现状，现状进行绿化、道路、硬化铺装等附属设施建设

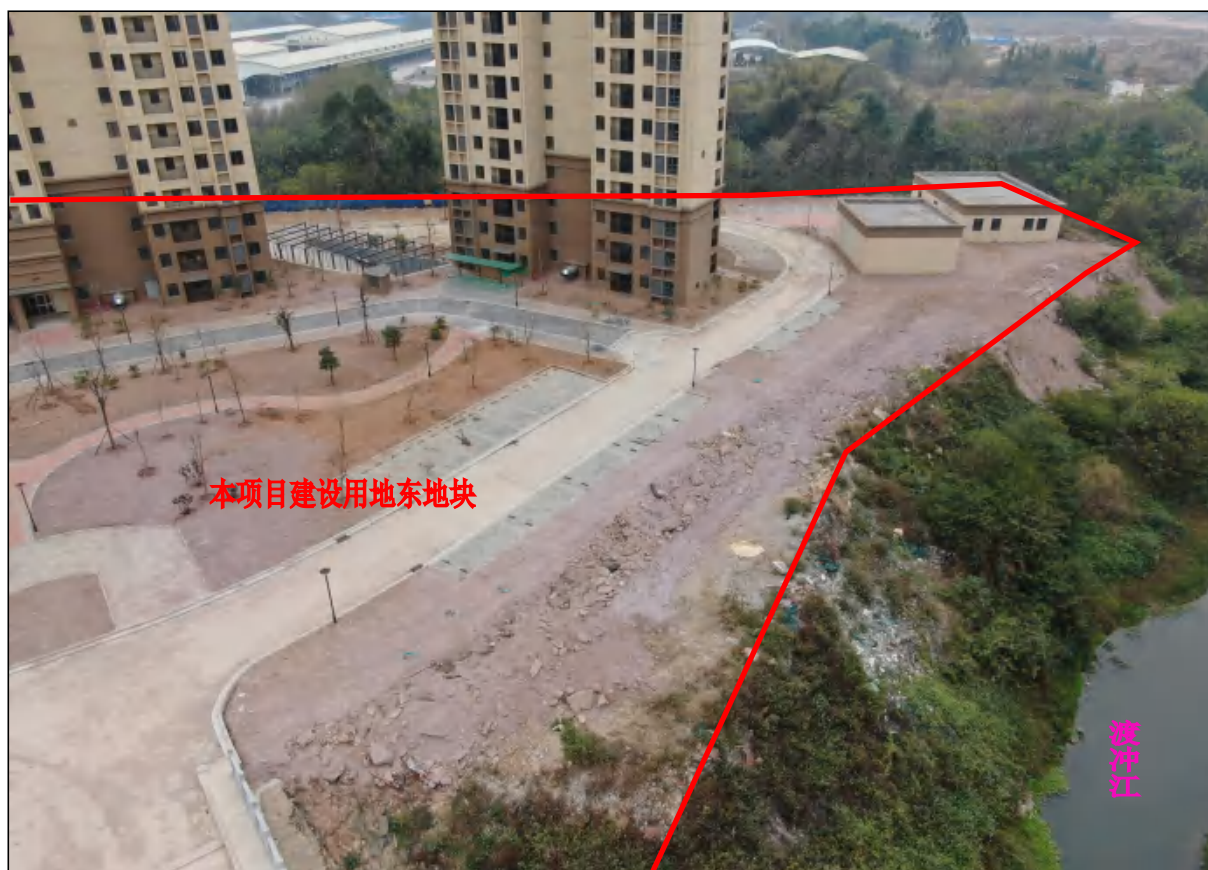
项目用地东地块西面现状，现状进行绿化、道路、硬化铺装等附属设施建设

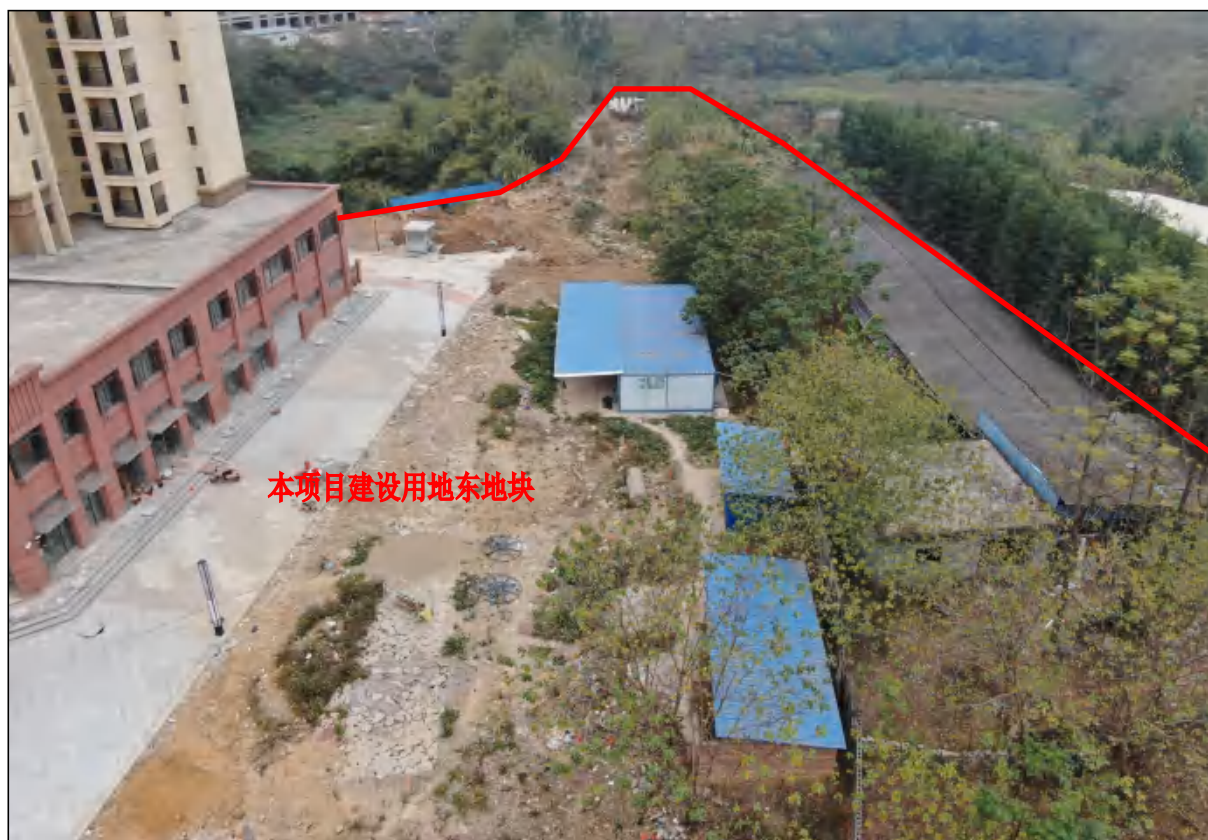
项目用地东地块东北面现状，现状进行绿化、道路、硬化铺装等附属设施建设

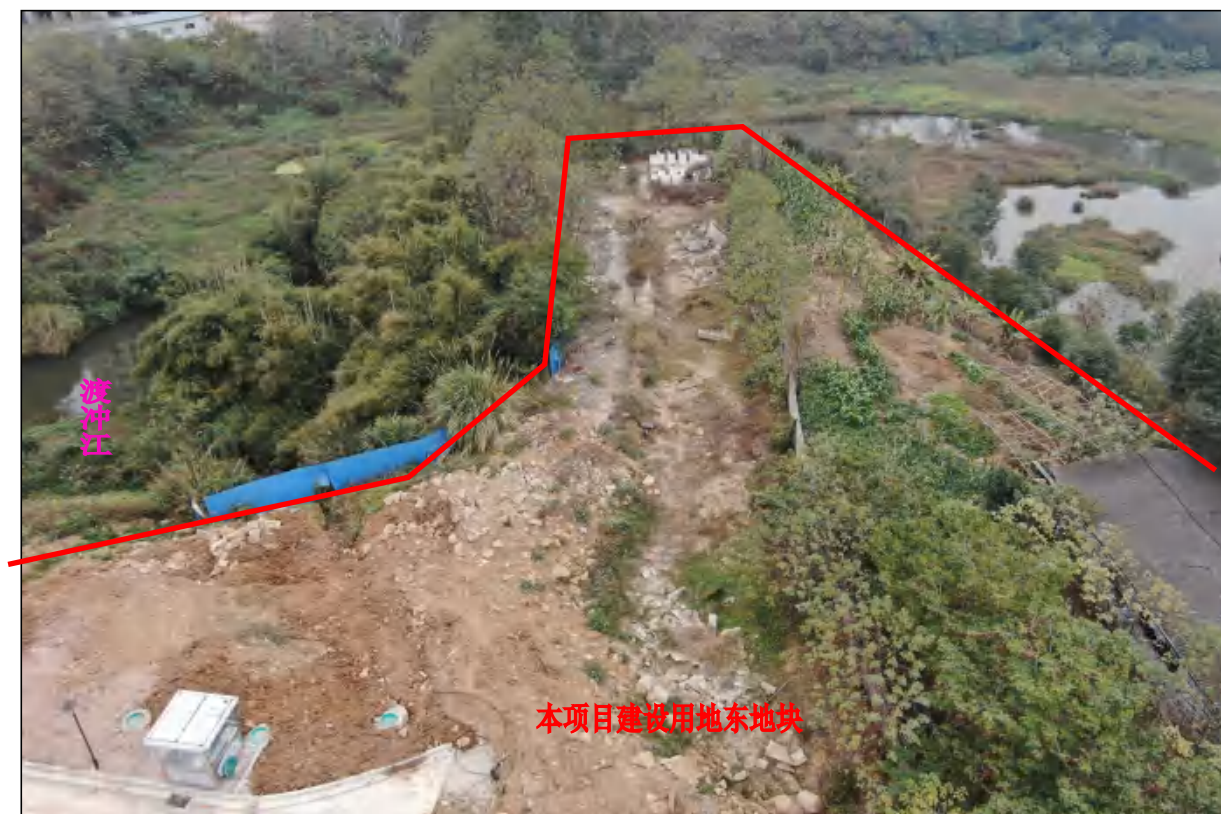
项目用地东地块东北面现状，现状未进行建设

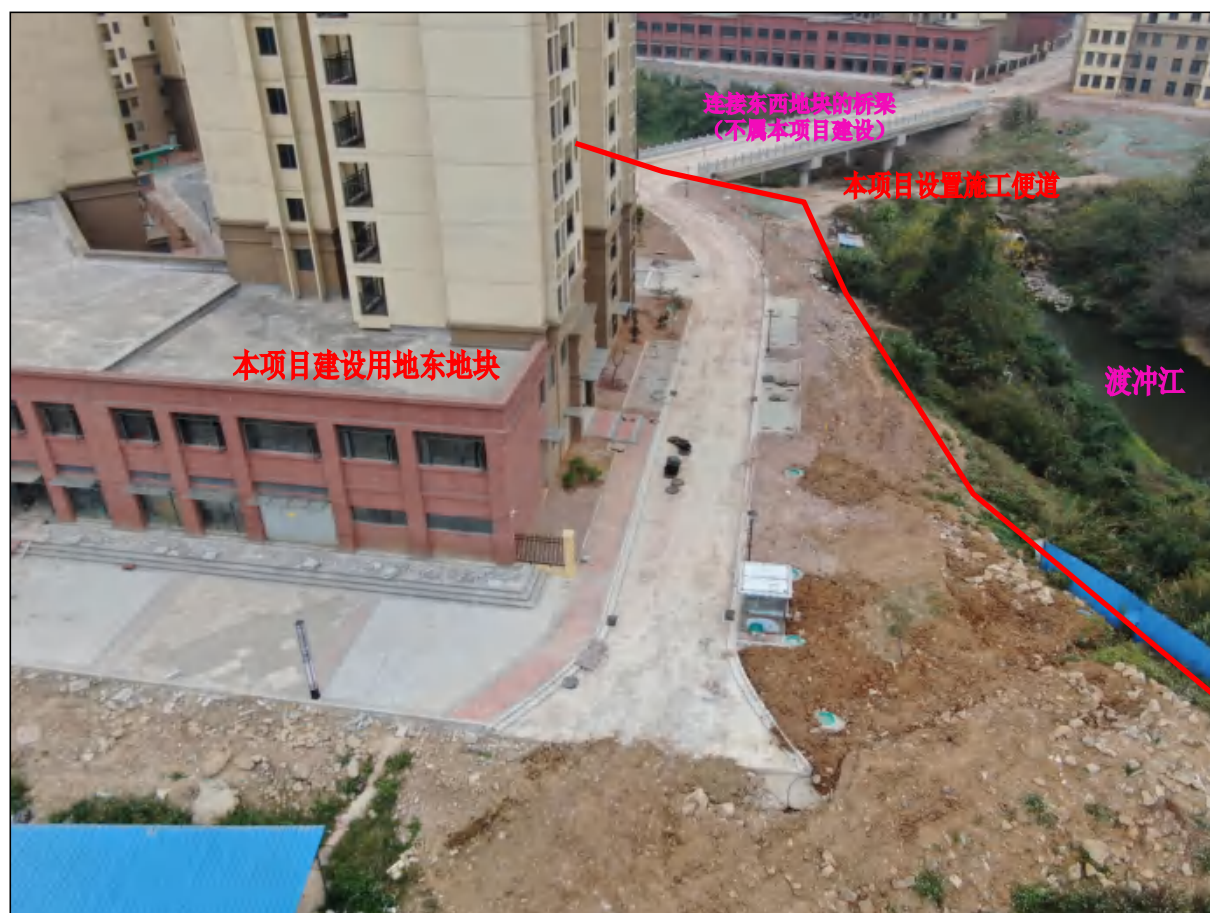
项目用地东地块北面现状，现状进行绿化、道路、硬化铺装等附属设施建设

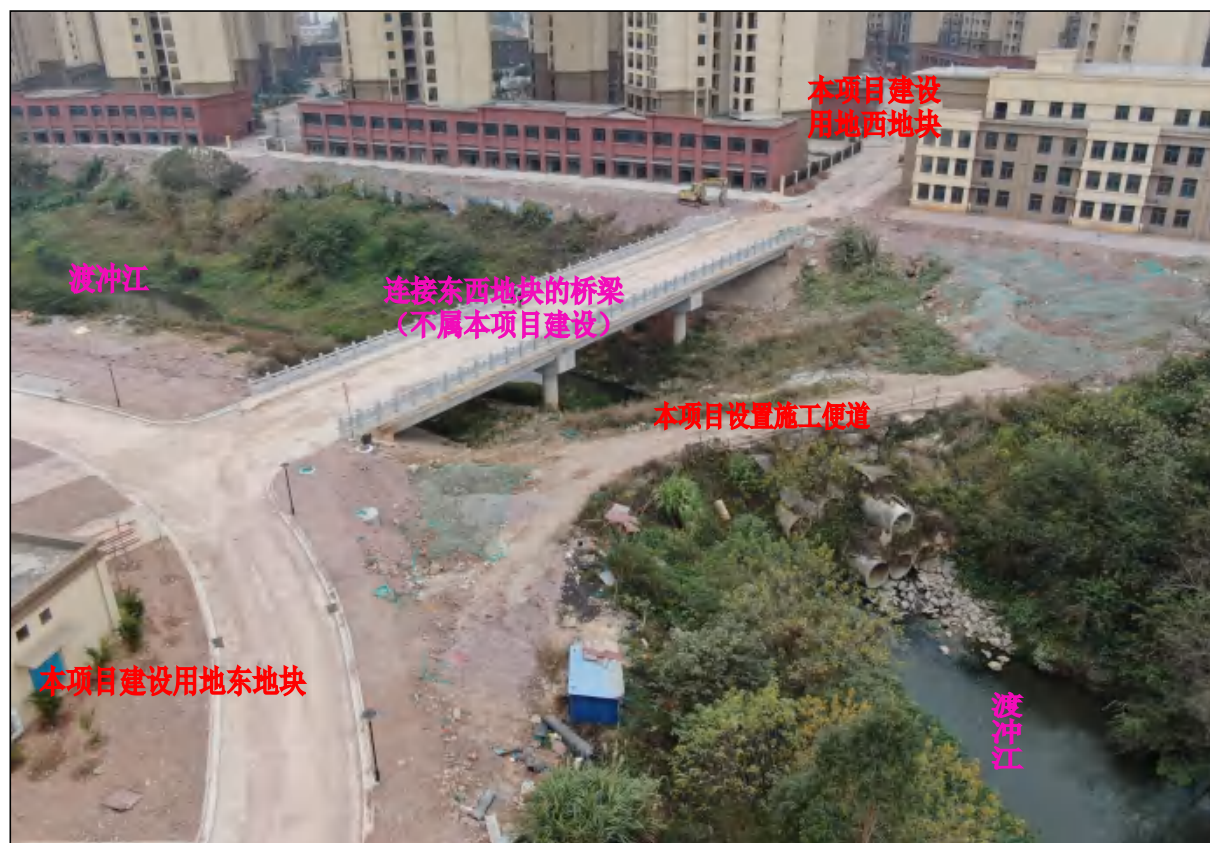
连接东西地块的桥梁现状 (已建成), 本项目设置施工便道用地现状

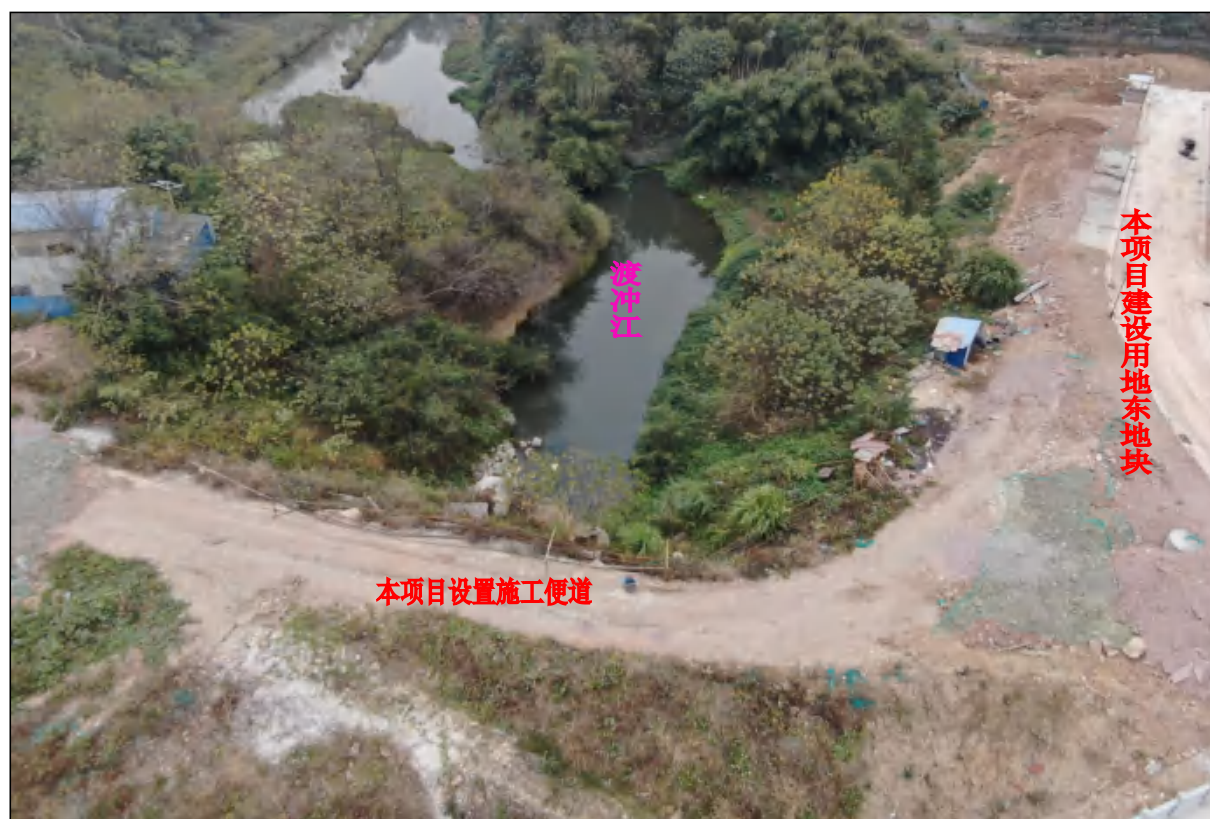
本项目设置施工便道用地现状

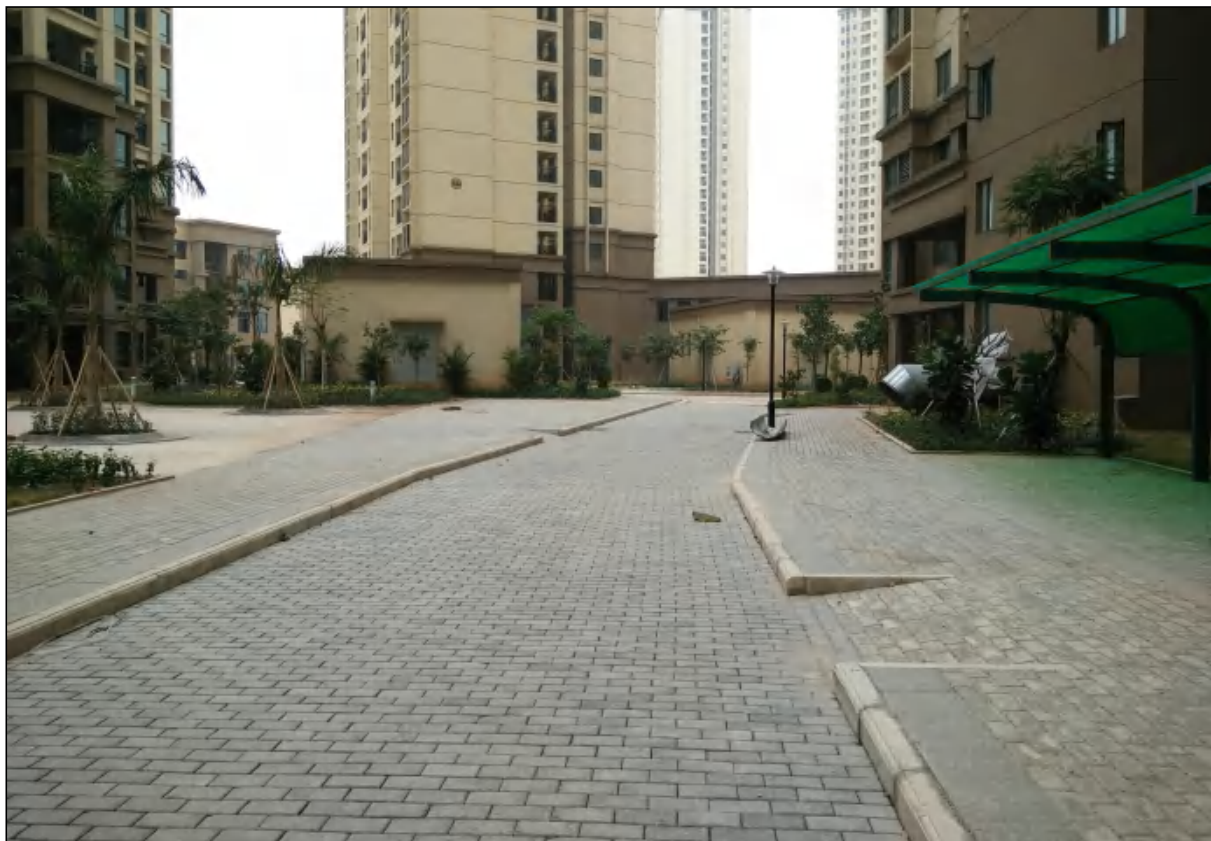
项目用地内人行道、人行步道铺透水砖现状

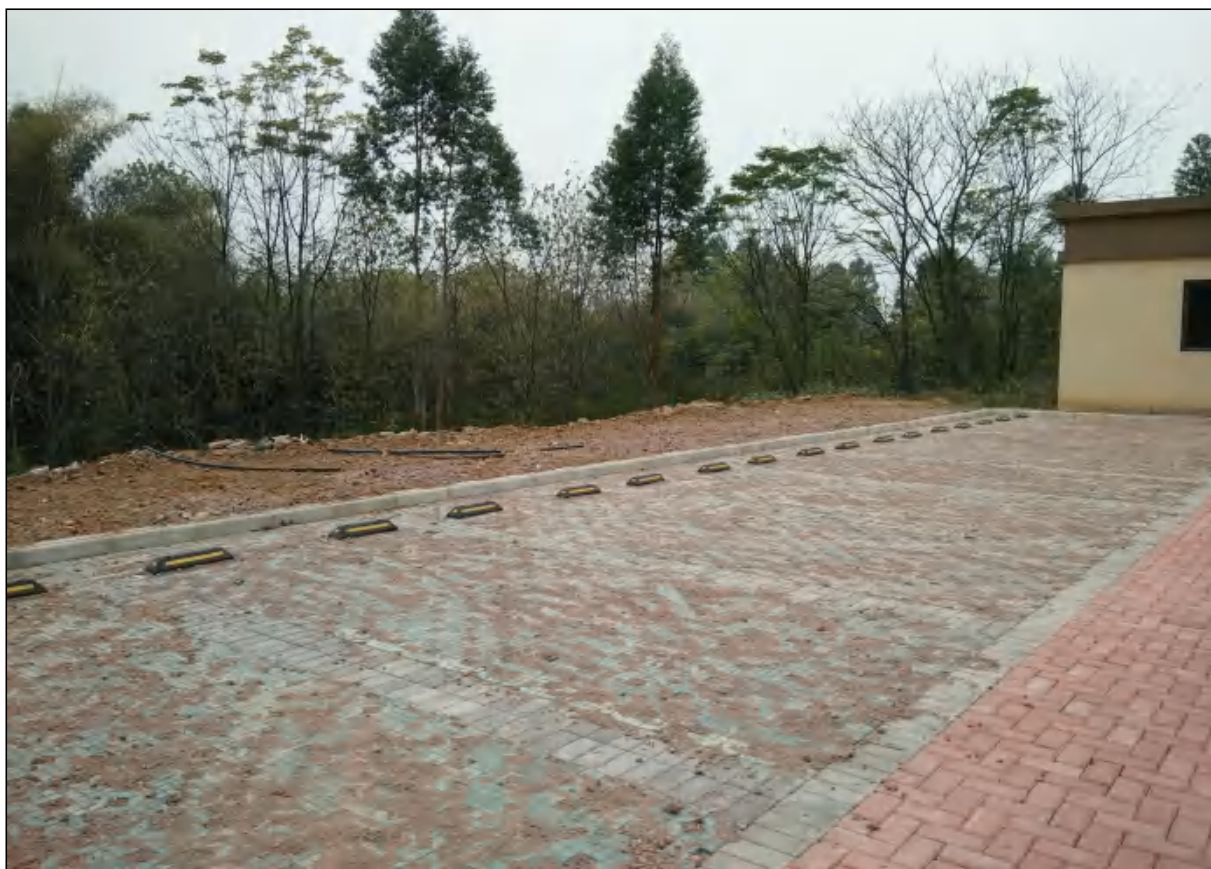
项目用地内生态停车场铺植草砖现状
