贵港市六八村棚户区改造项目(园博园第一安置区南区)

# 水土保持监测季度报告表

(2020年第四季度)

监测单位: 广西北海水电勘测设计院有限公司

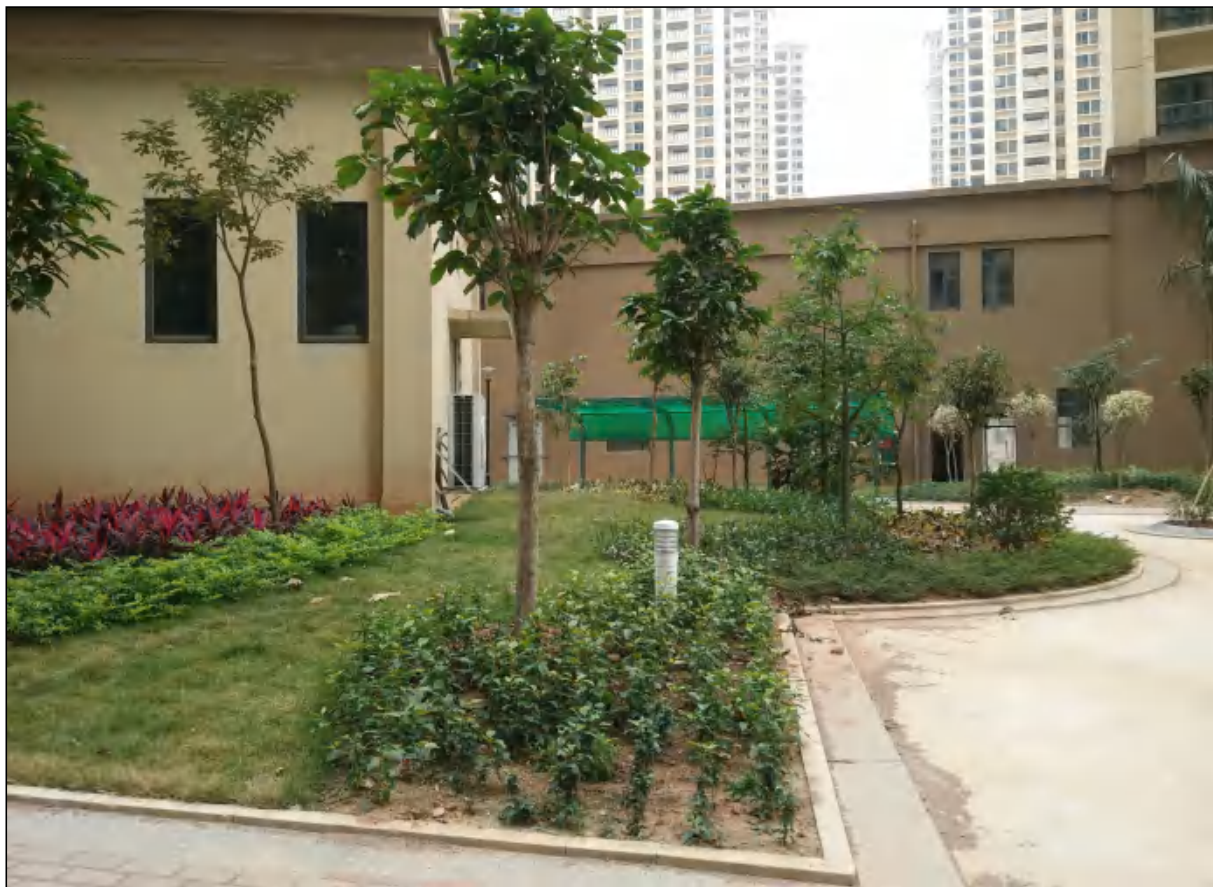
项目用地西地块绿化现状，植被生长状况良好

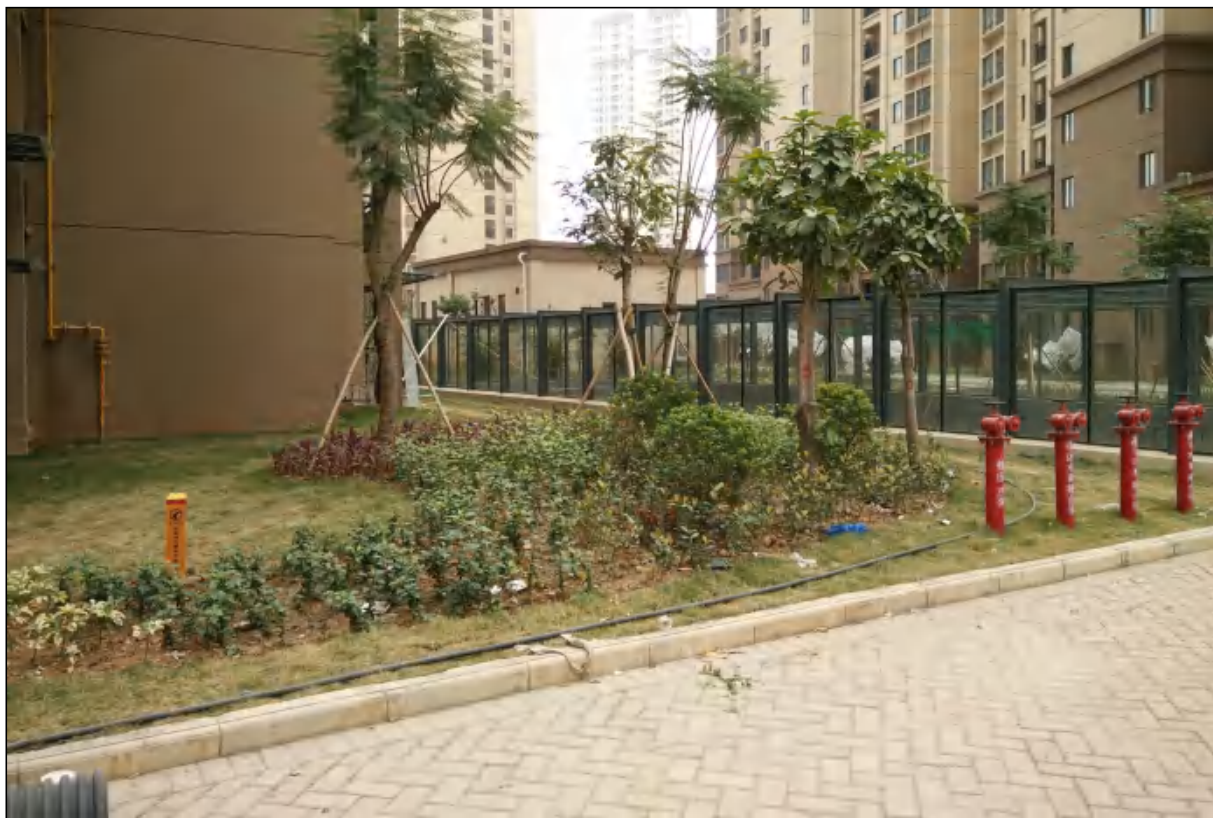
项目用地西地块绿化现状，植被生长状况良好

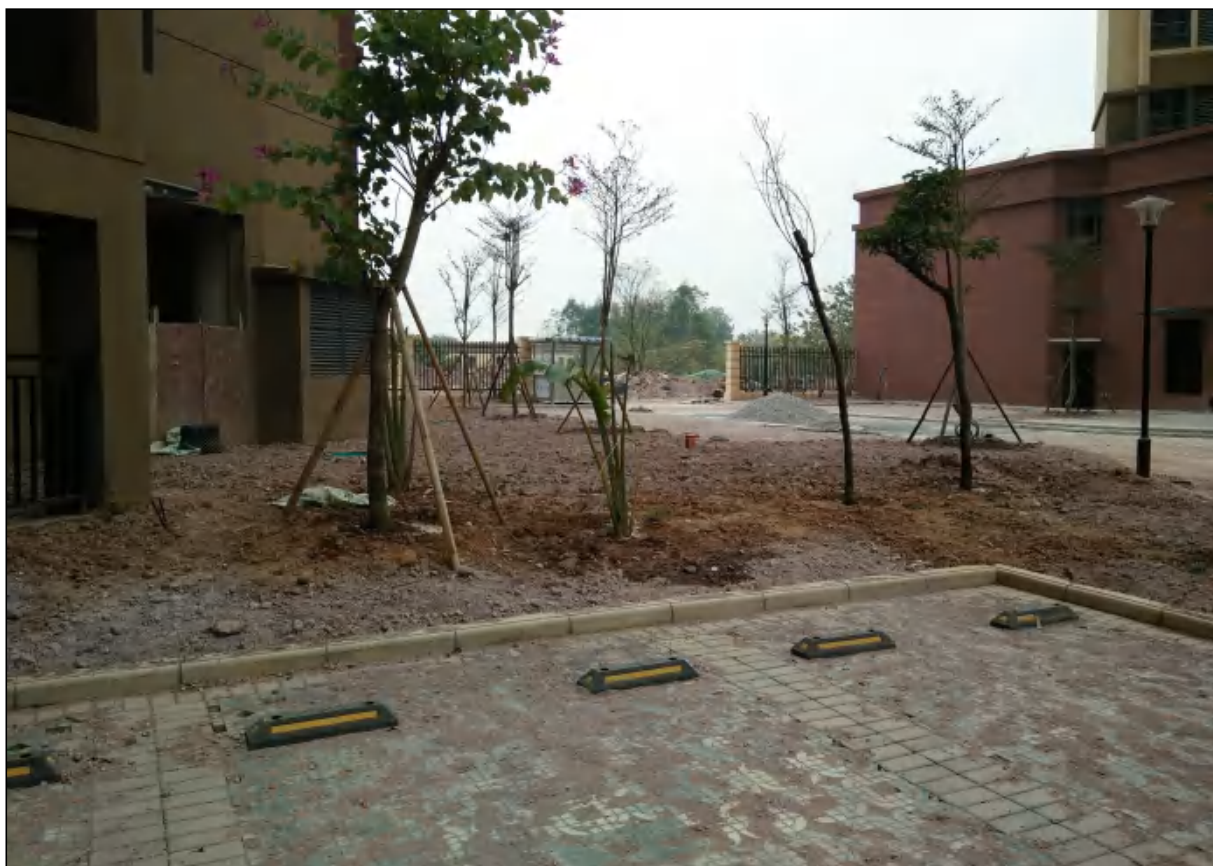
项目用地西地块东北面在建雨水井现状

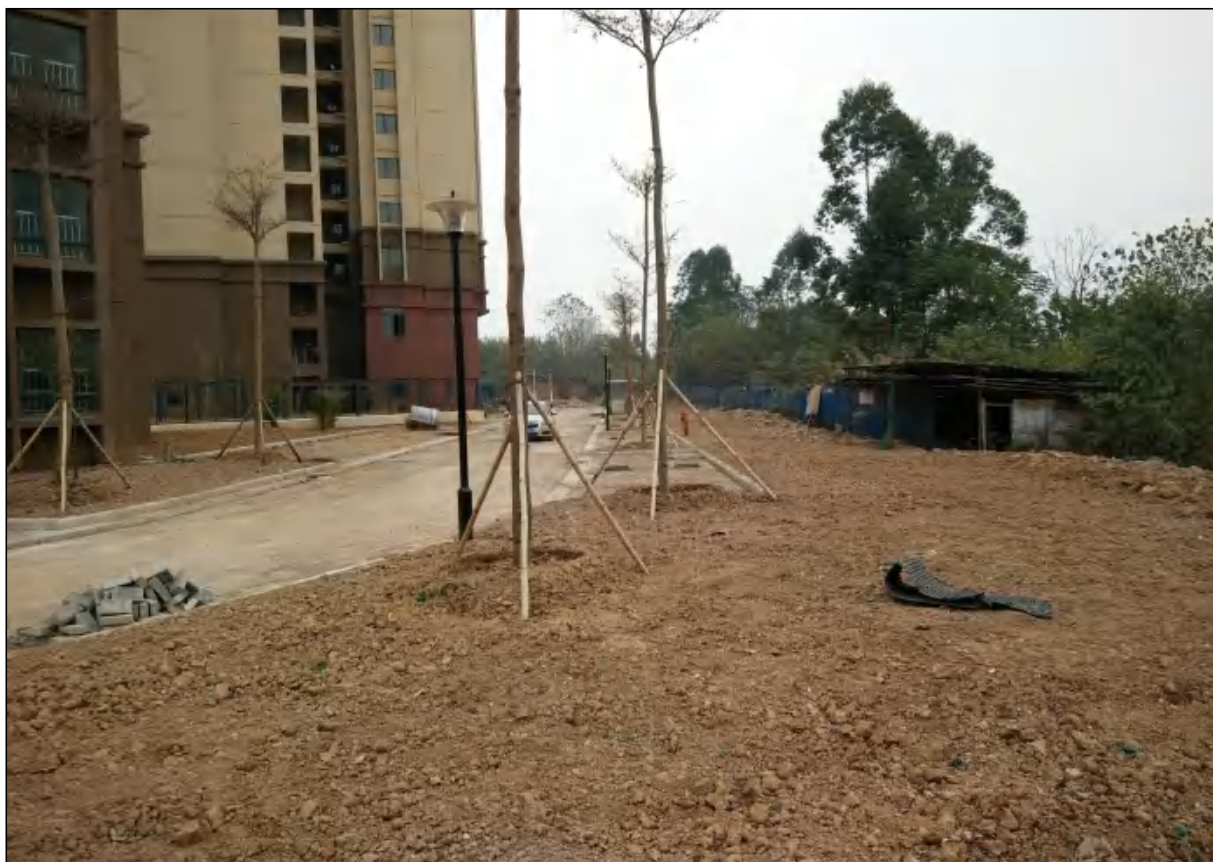
项目用地西地块用地内堆料场现状，建议遇降雨及时做好临时覆盖措施

| <p>存在问题与建议</p> | <p>进行小区道路、景观绿化、生态停车场、给排水管线等附属设施建设。西地块绝大部分区域已完成景观绿化种植、硬化铺装。</p> <p>小区现状进行附属设施建设，部分地表裸露，临时堆土、砂料堆场裸露，临时覆盖措施较少，遇降雨易造成水土流失。</p> <p><b>(2) 建议</b></p> <p>项目已进入施工后期，建议及时完成剩余区域的道路、绿化、铺砖施工，对于临时堆土、临时边坡、裸露地表、砂石料堆场，遇强降雨采用彩条布等防水效果较好的覆盖材料进行苫盖。</p> <p><b>二、代征道路及绿化</b></p> <p>代征道路及绿化用地，不属于本项目建设，本项目建设过程中，临时占用的西地块同济大道南段区域已全部交还该道路建设。</p> <p>两个项目交界区域，包含在本项目用地红线内的区域，因同济大道未能及时施工，地表裸露，建议遇强降雨采用彩条布等防水效果较好的覆盖材料进行苫盖。</p> <p><b>三、施工便道区</b></p> <p>根据实际施工要求，本项目施工时在跨渡冲江处设置了1条施工便道，施工便道位于项目用地东西地块之间的北面，为夯实土质车行道路，路基下埋排水涵管用于河道排水。施工便道现状为夯实土质结构，路基北侧已自然生长杂草覆盖，路基两侧已自然生长杂草，现状无较大水土流失。</p> <p>连接本项目东西两个地块的桥梁已建成使用，建议本项目施工设置的施工便道及时拆除，并恢复原地貌。</p> <p><b>四、施工生产生活区</b></p> <p>施工生产生活区现状已由北区西面进行拆除，水土流失防治责任由北区项目承担，不再纳入本项目水土流失防治责任范围。</p> <p>综上，本季度水土保持监测“绿黄红”三色评价结论为“黄”，请施工单位根据建议及时完善施工后期的临时覆盖措施，将各个区域的水土流失降到最低。</p> |
